Laudos Técnicos do Estado de Conservação dos Bens Materiais Protegidos na Esfera Municipal

Morro da Garça/ MG

Quadro IIIA : : Salvaguarda e Promoção : : Exercício 2024

| 3. Laudo Técnico do Bem Imóvel Casarão a rua Boaventura Pereira Leite, nº 44 – Atual Casa da Cultura do Sertão | 5 |

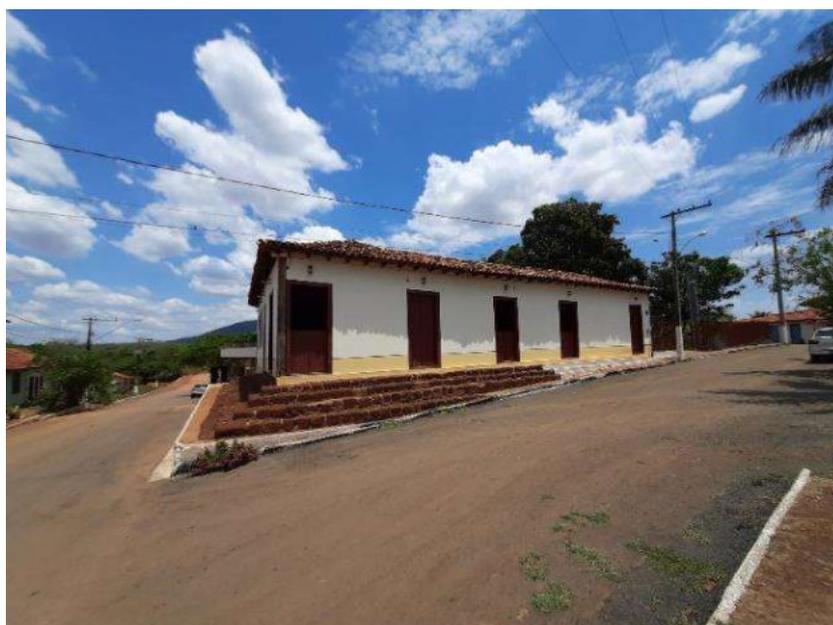
Foto 01: Vista do bem tombado a partir do logradouro público. Autoria: Frederico Prates (06/10/2022)

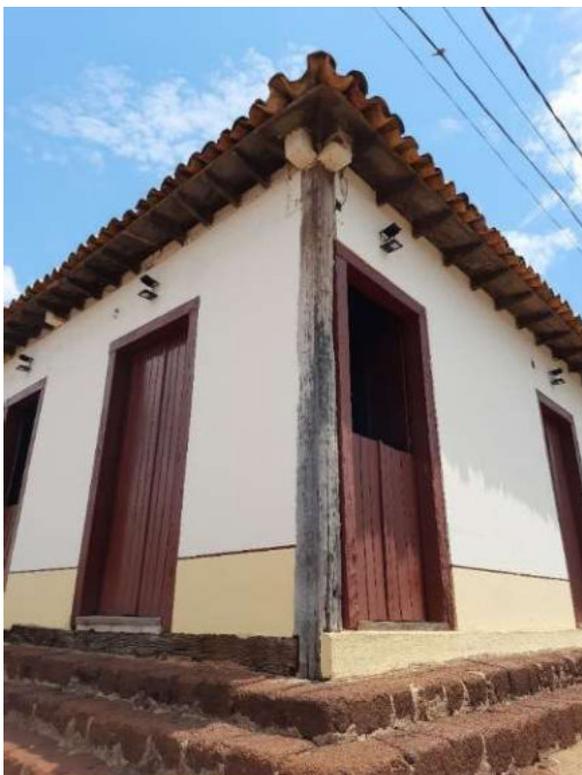
Foto 02: Vista de um dos cunhais com ressecamento da madeira e ausência de camada protetora da madeira.

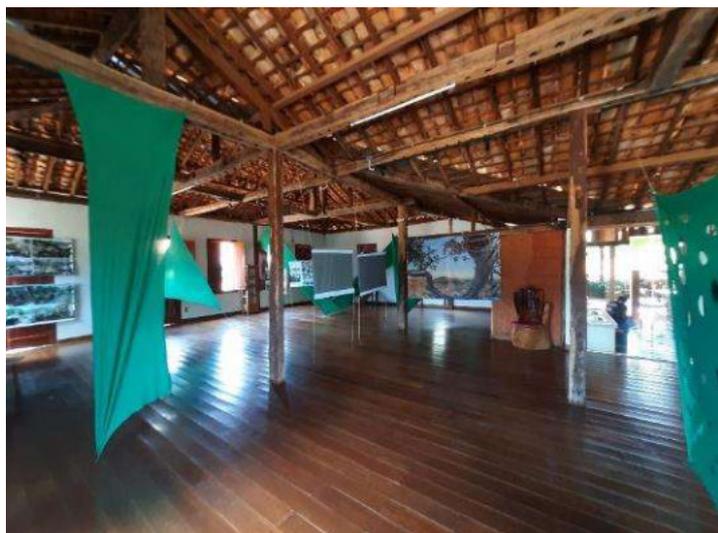
Foto 03: Vista geral do sistema estrutura baseado em esqueleto de madeira do volume principal em bom estado de conservação.

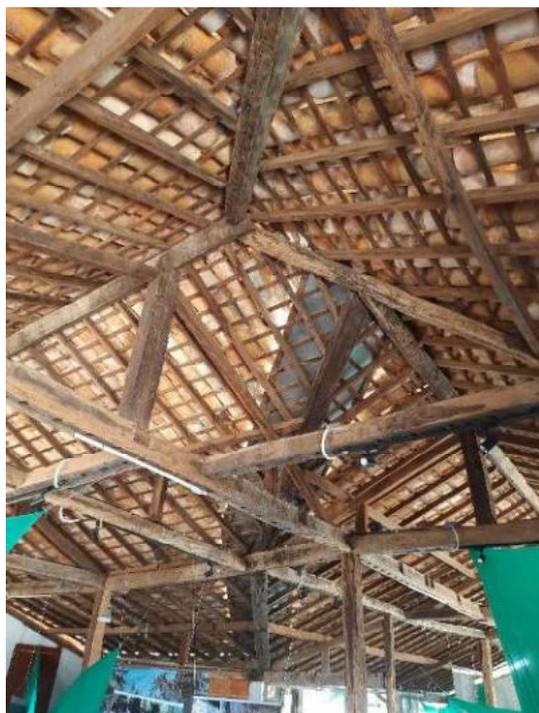
Foto 04: Vista do engradamento de madeira do volume principal em bom estado de conservação.
Autoria: Frederico Prates (06/10/2022)

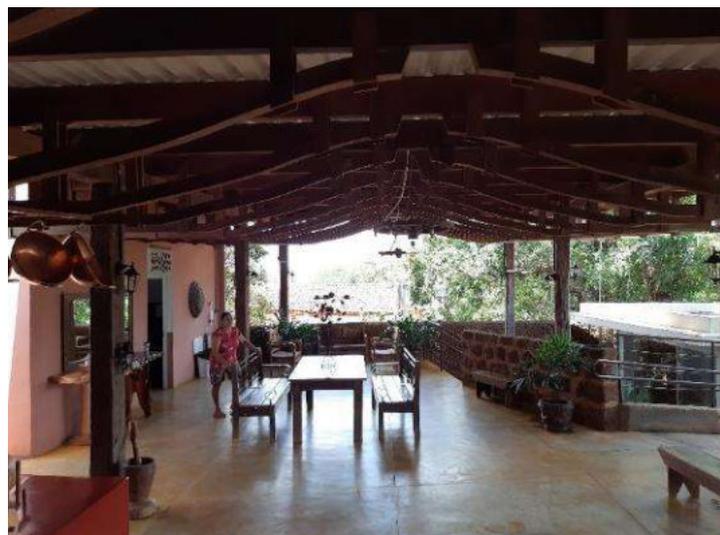
Foto 05: Área externa coberta por telhas metálicas sobre estrutura de madeira. Não foram verificados danos.
Autoria: Frederico Prates (06/10/2022)

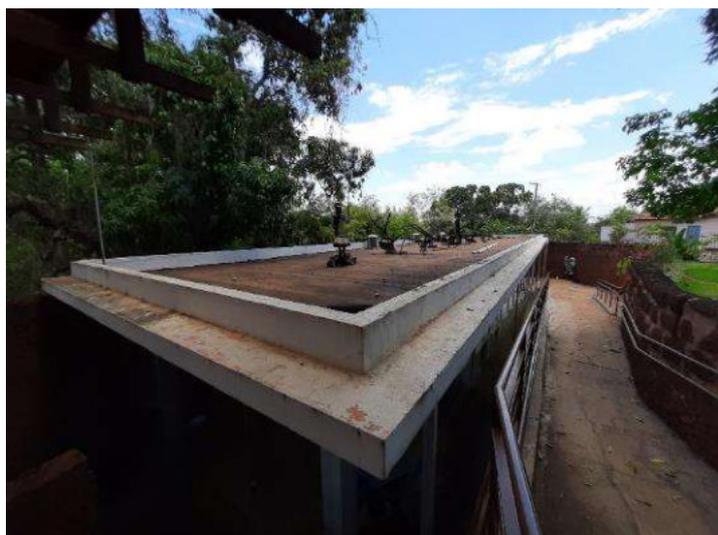
Foto 06: Vista da laje de cobertura de um dos volumes anexos em bom estado de conservação. A manta de impermeabilização possui proteção mecânica, o que contribui para seu bom funcionamento. Os beirais apresentam sujidade, sendo necessário manutenção.

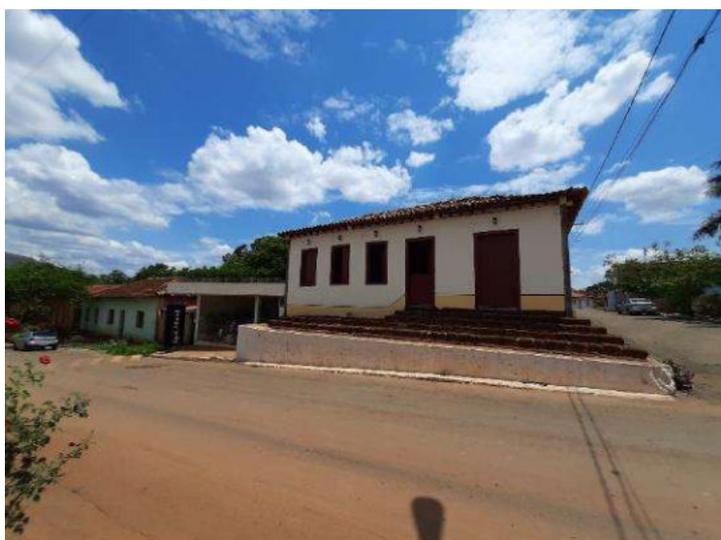
Danos Verificados: As alvenarias do bem tombado estão em bom estado de conservação, sendo verificados apenas danos pontuais. Observou-se que a base das alvenarias, principalmente nas fachadas externas do volume principal apresentam manchas escurecidas de umidade ascendente, o que deve ser alvo de manutenção. As alvenarias dos volumes anexos estão não apresentam danos a ser destacados. Os muros de pedra, internos ao perímetro tombado apresentam sujidade aderida, mas de fácil manutenção.

Foto 07: Vista das fachadas externas onde pode-se perceber a existência de manchas escurecidas junto a base. Recomenda-se manutenção.

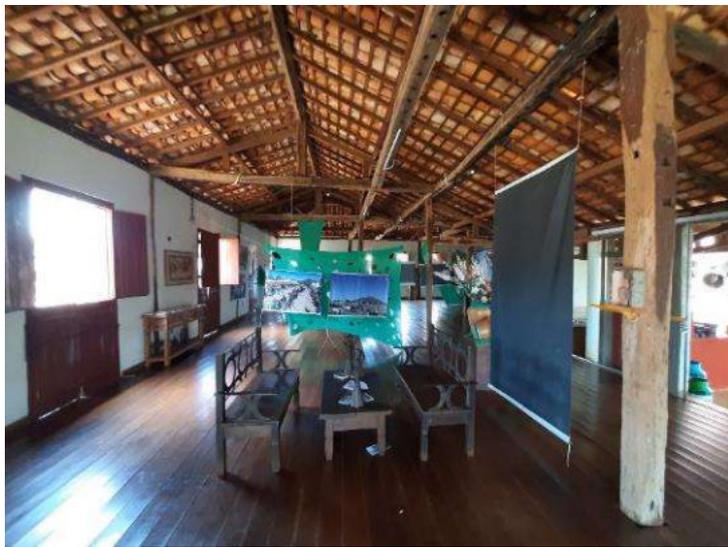
Foto 08: Vista interna do volume principal com revestimentos em bom estado de conservação
 Autoria: Frederico Prates (06/10/2022)

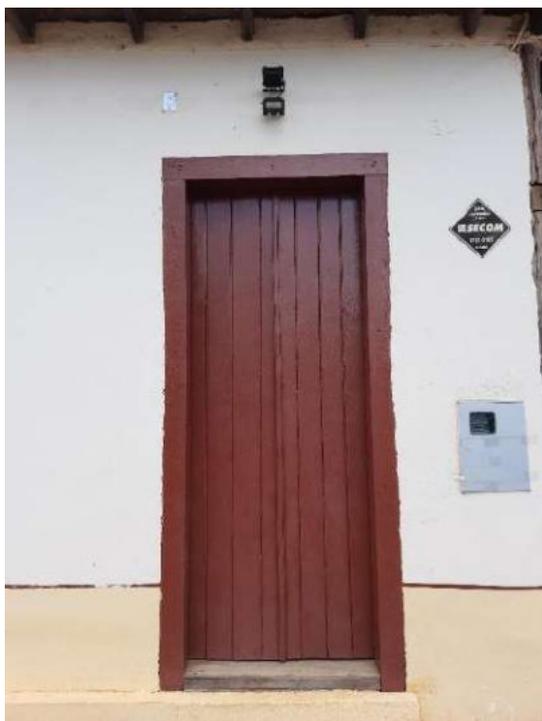
Foto 12: Vista de uma das portas da fachada lindeira a via do volume principal. As folhas mantém pintura de proteção e estão em bom funcionamento.

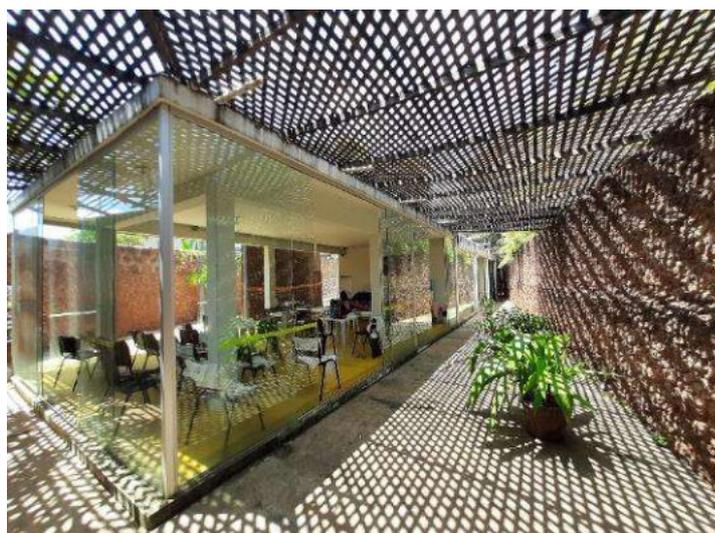
Foto 13: O volume anexo apresenta grandes panos de vedação em vidros temperados em bom estado de conservação.

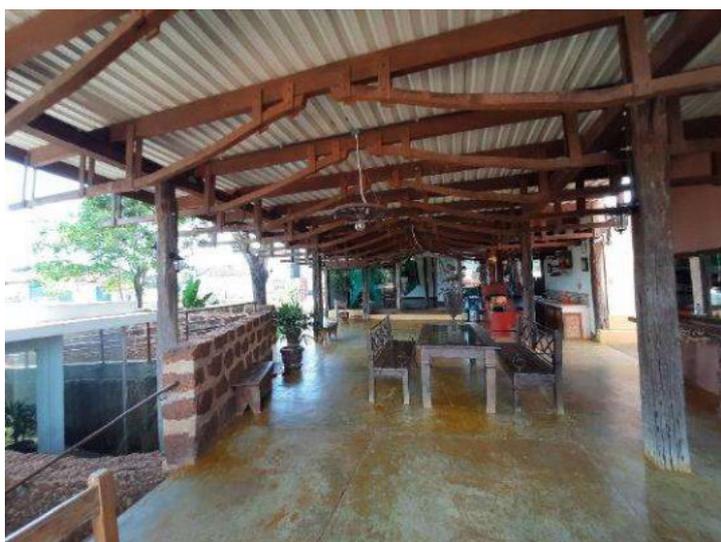
Danos Verificados: O volume principal apresenta piso em assoalho de madeira bem conservado e estável. Não foram verificados pontos com afundamentos ou desnivelamento das peças, o que indica estabilidade do barroamento. Observou-se que alguns pontos apresentam maior desgaste devido ao uso e fluxo de pessoas, mas que não comprometem o conjunto estético do bem. Foi verificado a existência de manchas causadas por acúmulo de cera. Externamente, os pisos em cimento queimado colorido estão em bom estado de conservação, entretanto foi verificado a existência de fissuras na região das juntas de dilatação.

Foto 14: Piso em cimento queimado, na área externa do bem, com fissuras na região próxima as juntas de dilatação.

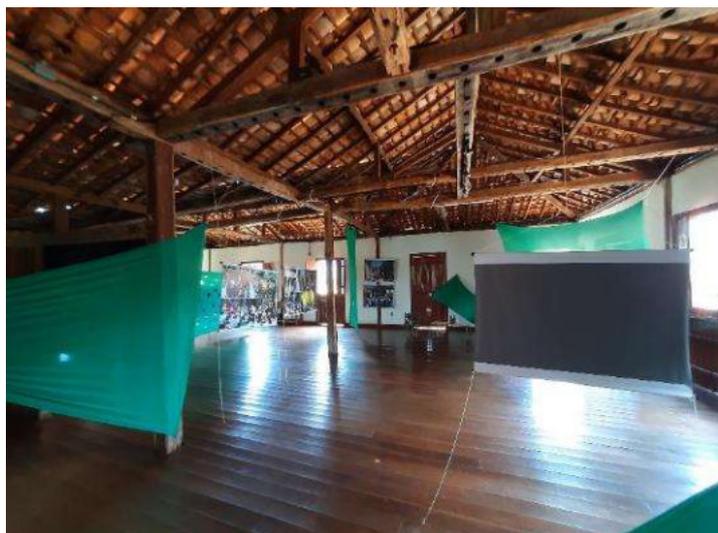
Foto 15: Piso interno em assoalho de madeira em bom estado de conservação.

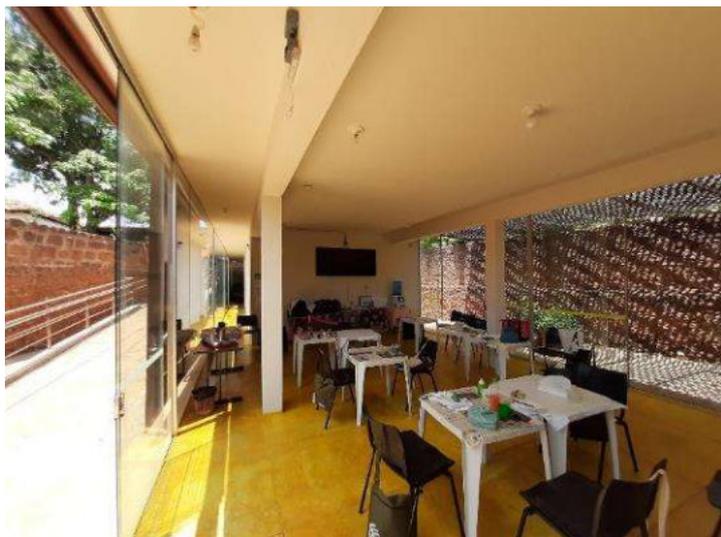
Foto 16: Vista de comodo no volume anexo com laje em bom estado de conservação.

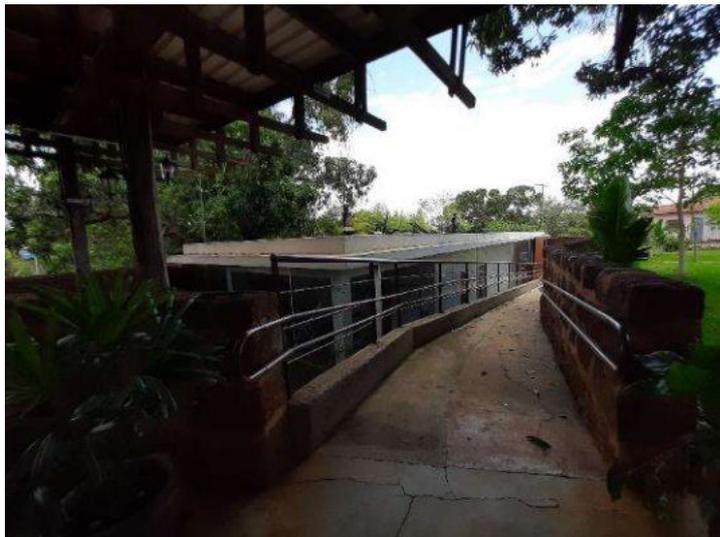
Foto 17: Vista da rampa de acesso ao volume anexo com fissuras na sua cabeceira.

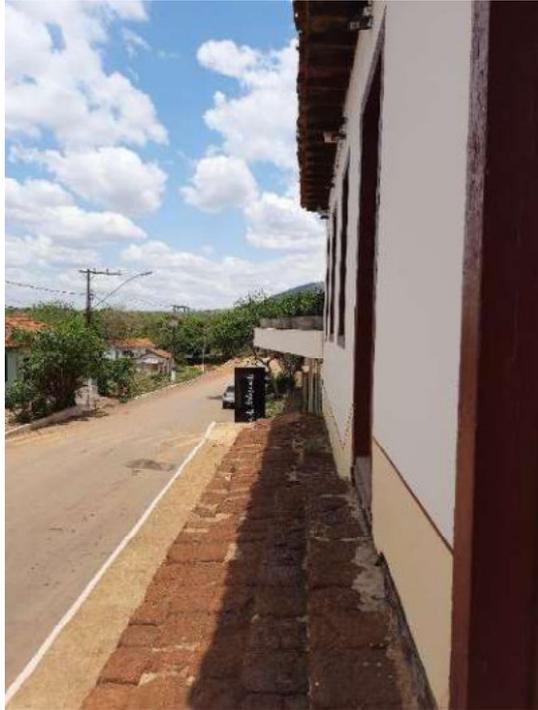
Danos Verificados: A escada externa em pedras de canga, com junta seca, que são originais ao bem tombado estão em bom estado de conservação, entretanto foi verificado a existência de inserção de argamassa de cimento em alguns pontos, o que descaracteriza o modo de construção original. A rampa interna, de acesso ao volume anexo, possui guarda corpo metálico e corrimão para acessibilidade. O piso em cimento apresentam algumas fissuras longitudinais, e na cabeceira da rampa foi observado a incidência de rachaduras, o que pode indicar a movimentação da fundação. O pergolado em madeira do volume anexo está em bom estado de conservação, apesar de exposto as intempéries, o que acelera sua degradação.

Foto 18: Escada externa em pedras de canga, com junta seca. Observou-se pontos com inserção de argamassa de cimento, o que descaracteriza o modo construtivo da tradicional.

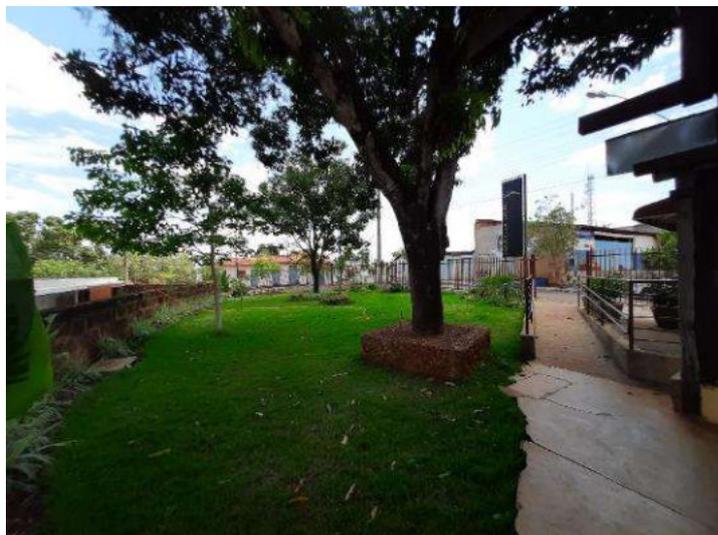
Foto 19: Os jardins do perímetro tombado passam por constante manutenção e tem boa apresentação estética.

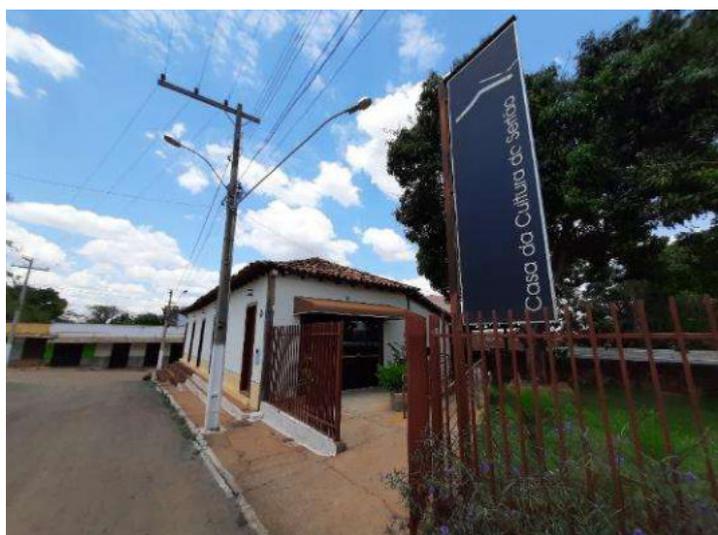
Foto 20: Vista do gradil no alinhamento com o logradouro público (praça São Sebastião). pintura em esmalte sintético com a cor desbotada em razão da exposição direta às intempéries

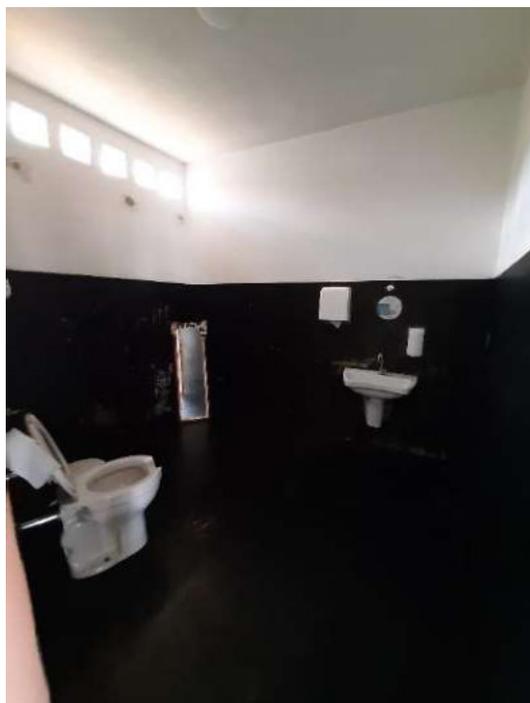
Foto 21: Vista de um dos banheiros em bom estado de conservação e instalações em pleno funcionamento.

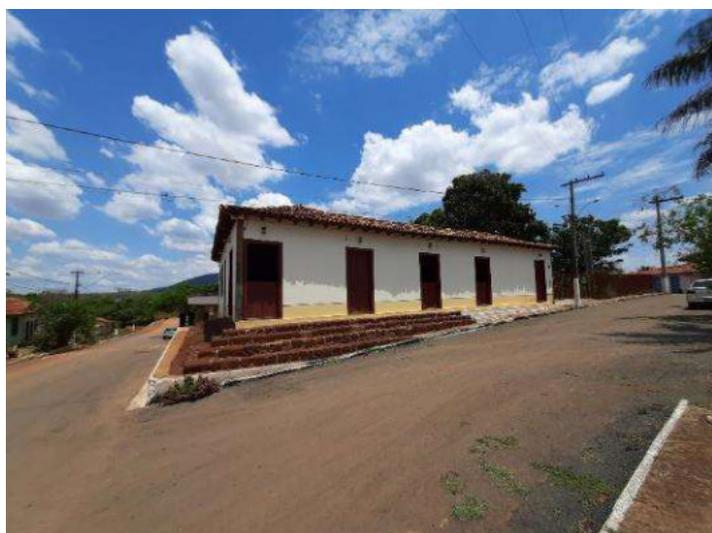
Foto 23: Vista do imóvel tombado e sua inserção no entorno. Observa-se que a ambiência do bem está mantida.

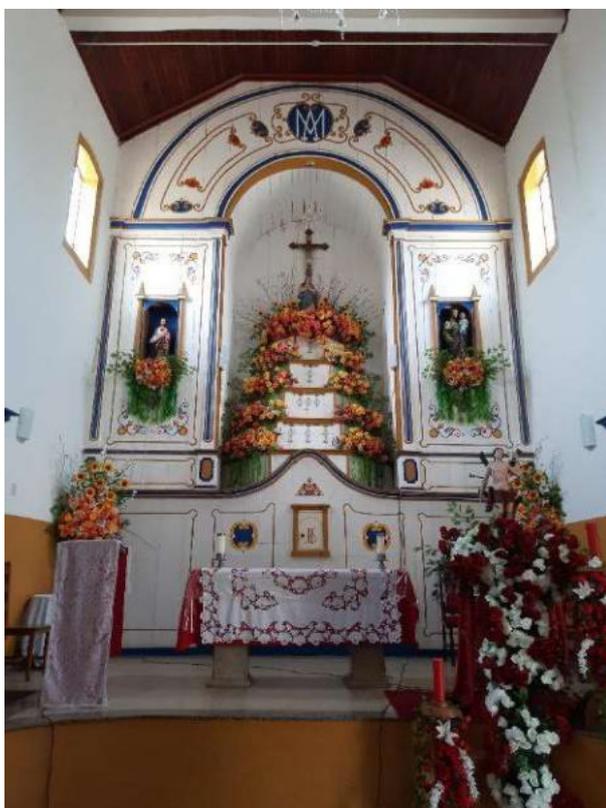
Foto 01: Vista da imagem tombada entronizada no camarim do altar mor da Igreja Matriz.
 Autoria: Frederico Prates (06/10/2022)

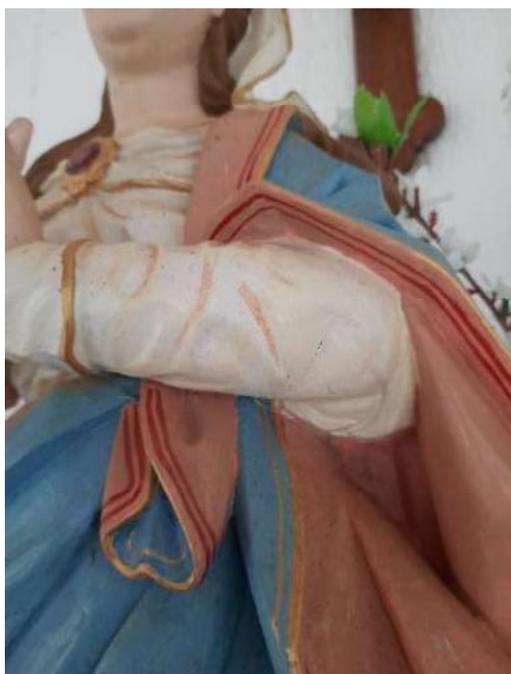
Foto 04: Vista do braço esquerdo da imagem, onde verificou-se a deposição de sujidade no panejamento da peça.

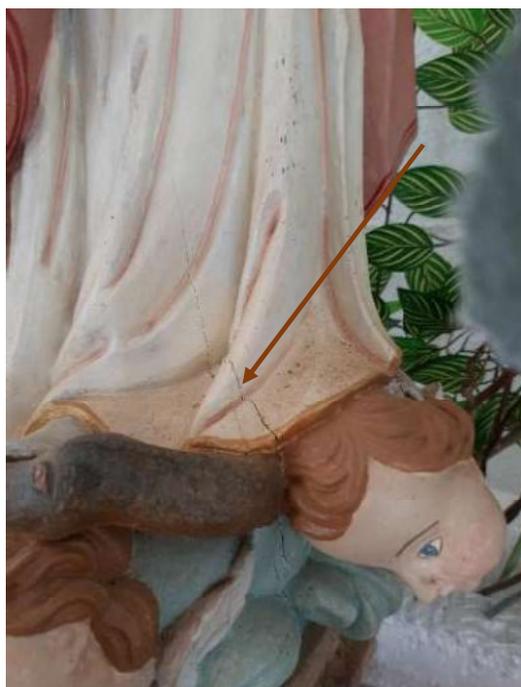
Foto 05: Pormenor na porção inferior da imagem, demonstrando a fissura longitudinal destacada com seta.

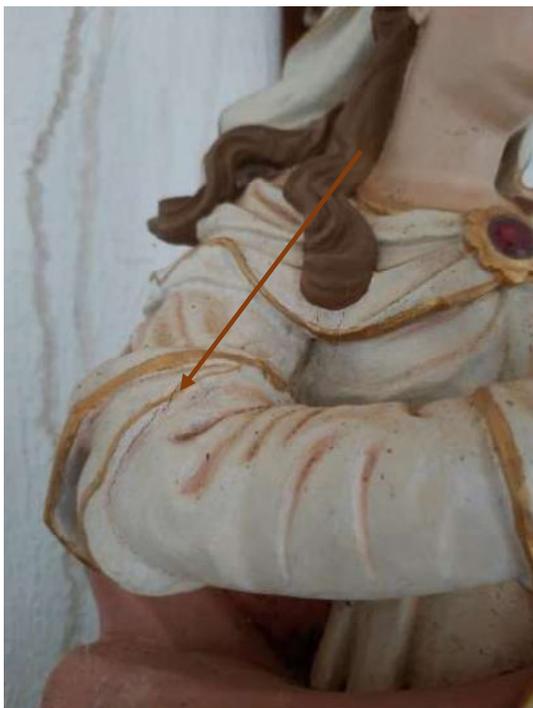
Foto 06: Pormenor do membro superior direito da imagem, com sujidade depositada nas reentrâncias do panejamento e fissura destacada com seta.
Autoria: Frederico Prates (06/10/2022)

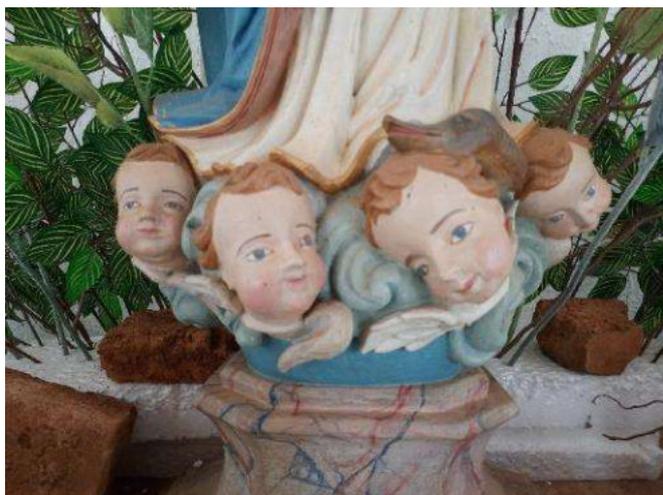
Foto 07: Pormenor dos querubins dispostos próximo à peanha, em bom estado de conservação.
Autoria: Frederico Prates (06/10/2022)

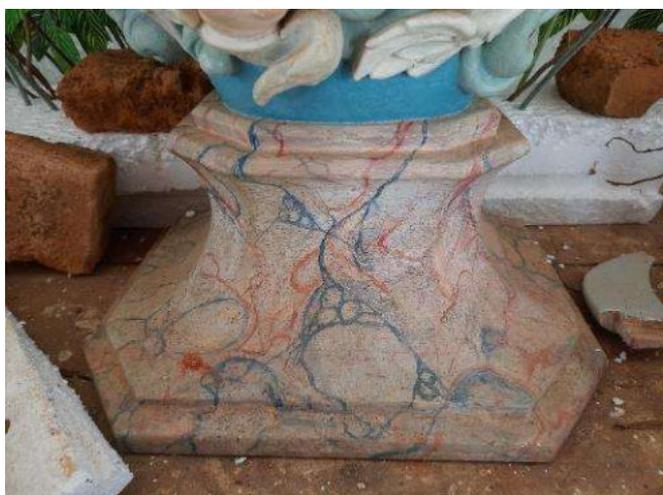
Foto 08: Pormenor da peanha, com camada pictórica bem conservada e sem danos.
Autoria: Frederico Prates (06/10/2022)

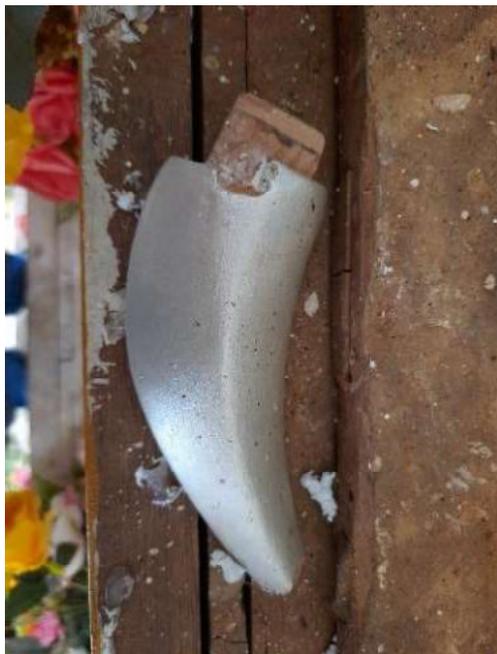
Foto 09: Atributo da imagem (corno esquerdo) que esta solto da imagem, necessitando fixação.
 Autoria: Frederico Prates (06/10/2022)

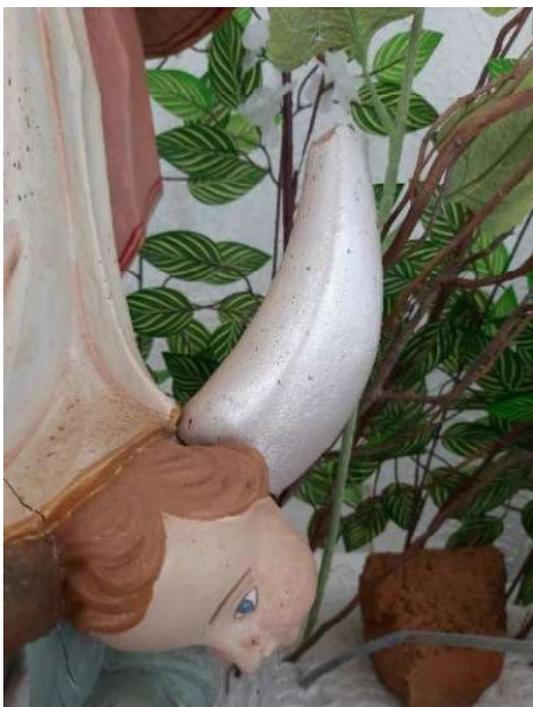
Foto 10: Detalhe do atributo (corno) reencaixado no local.
Autoria: Frederico Prates (06/10/2022)

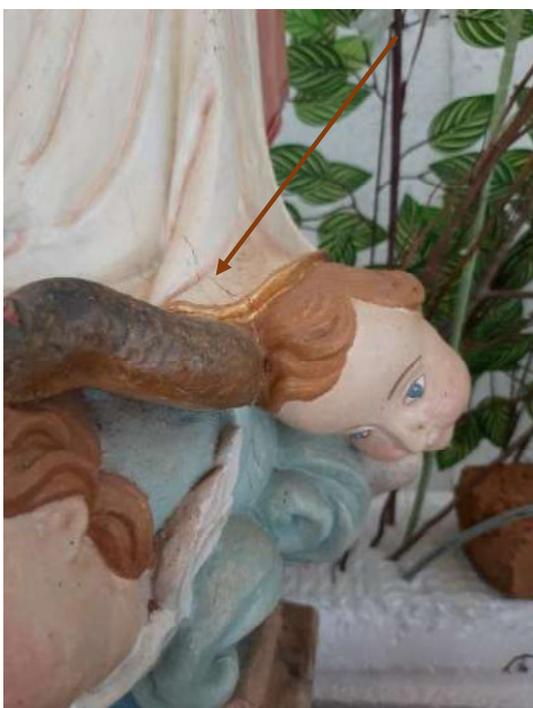
Foto 11: Pormenor da fissura na região inferior da veste.
Observa-se igualmente sujidades generalizadas aderidas na superfície e nas reentrâncias dos panejamentos.
Autoria: Frederico Prates (06/10/2022)

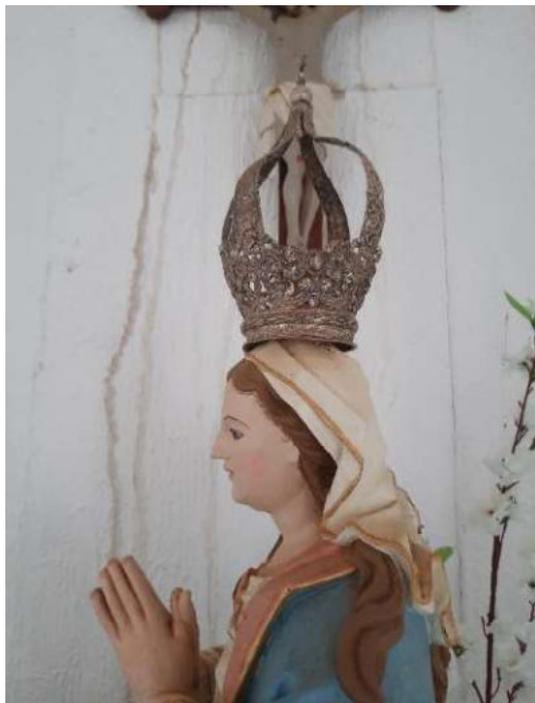
Foto 12: Vista do atributo coroa sobre a cabeça da imagem.

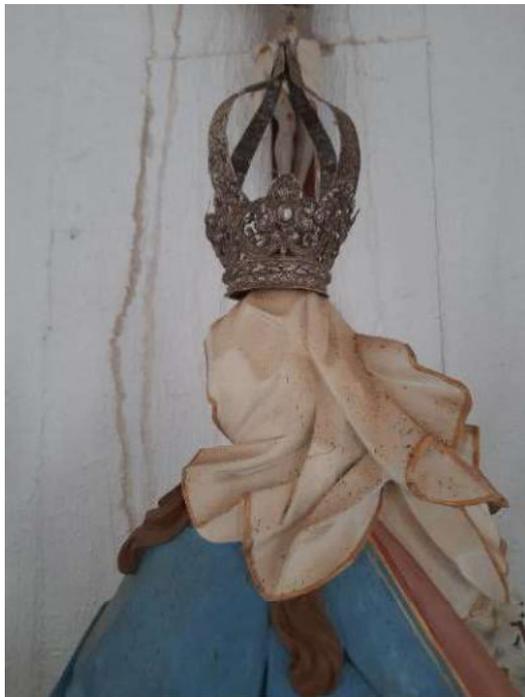
Foto 13: Vista da porção posterior da cabeça da imagem. O panejamento apresenta manchas escurecidas nas reentrância, devido a deposição de sujidade.

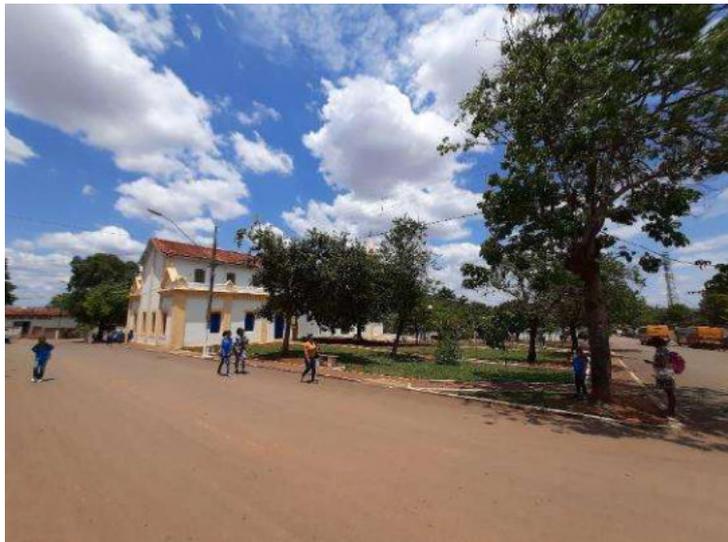
Foto 01: Vista parcial das vias pavimentadas em asfalto que circundam o bem em bom estado de conservação.

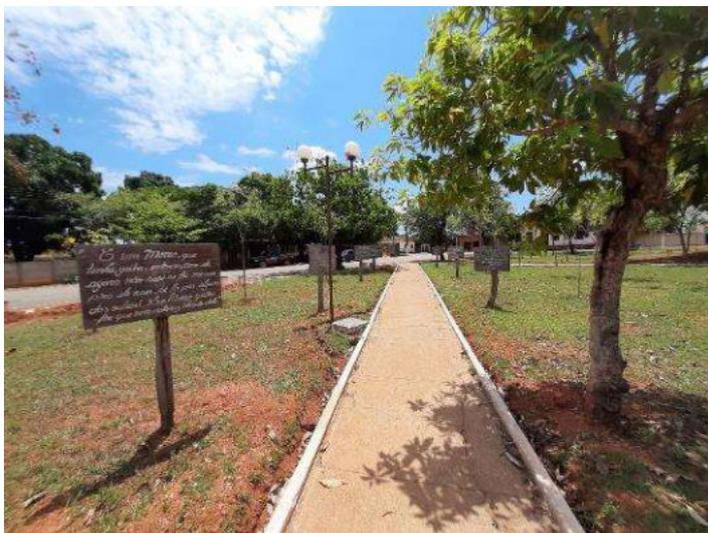
Foto 03: Via interna de circulação de pedestres com placas turísticas e interpretativas distribuídas ao logo da mesma.

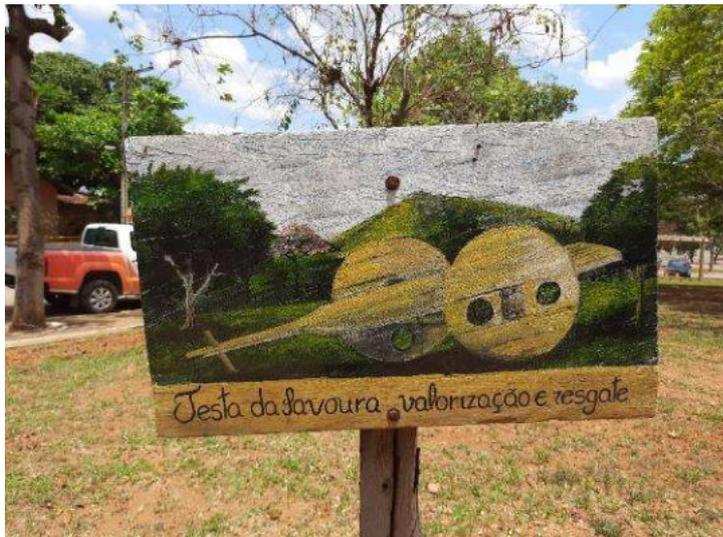
Foto 04: Pormenor de uma das placas turísticas e artesanais no interior do perímetro tombado em bom estado e conservação.
 Autoria: Frederico Prates (06/10/2022)

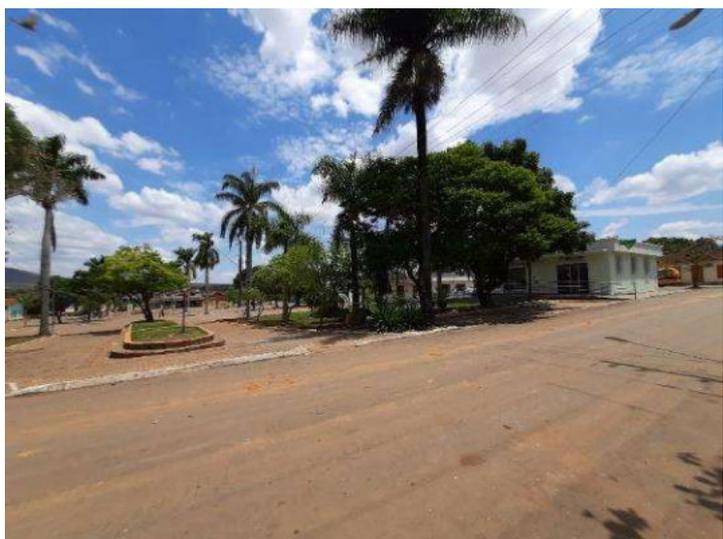
Foto 05: Vista geral das sarjetas de condução das águas pluviais em bom estado de conservação.
 Autoria: Frederico Prates (06/10/2022)

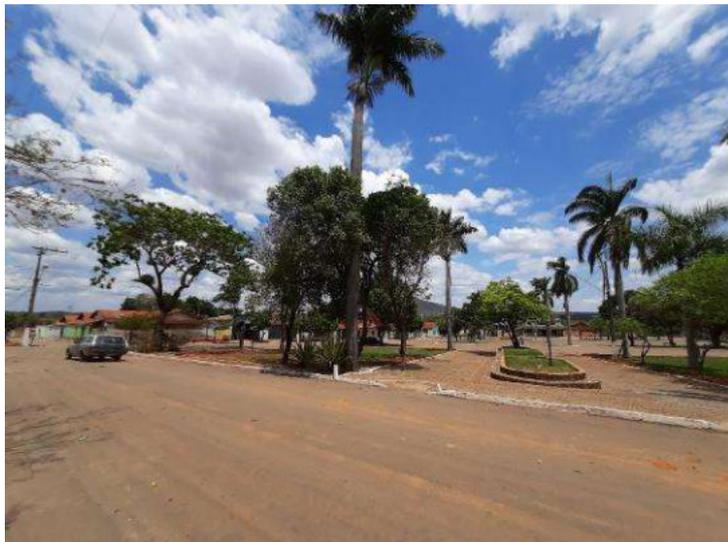
Foto 06: Vista da região mais arborizada do perímetro tombado, com vegetação frondosa e saudável.

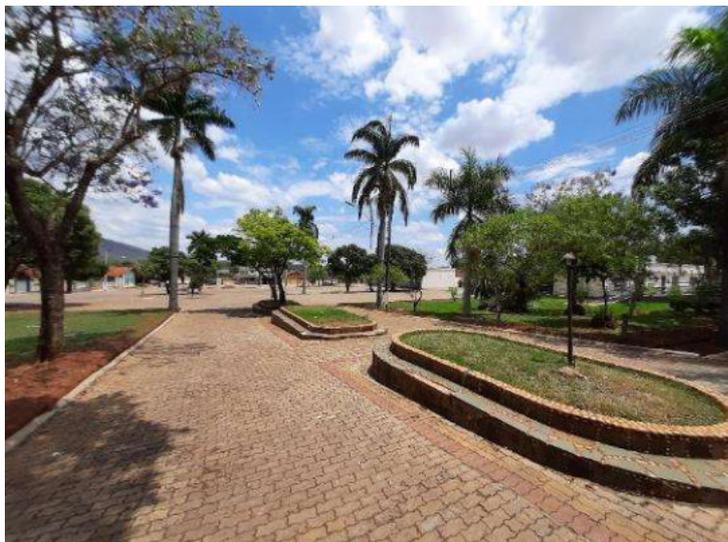
Foto 07: Trecho entre a transição da área mais arborizada e a grande esplanada inferior. No local observa-se a existência de grandes canteiros ajardinados em bom estado de conservação.

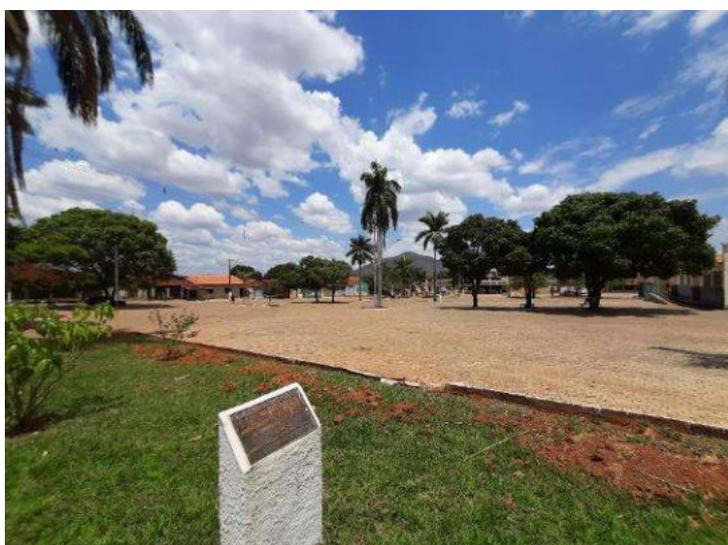
Foto 08: Porção inferior do perímetro tombado onde configura-se a grande esplanada. Tal trecho apresenta escassez de arborização e tem apresentação árida.

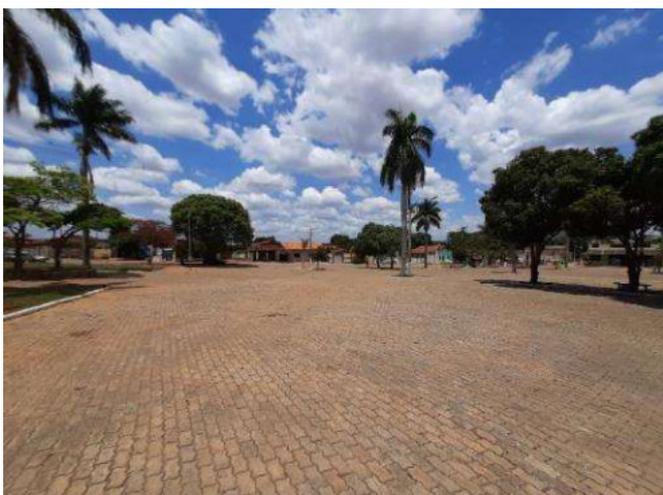
Foto 09: Vista da esplanada inferior com pavimentação em blocos intertravados de concreto em bom estado de conservação.
 Autoria: Frederico Prates (06/10/2022)

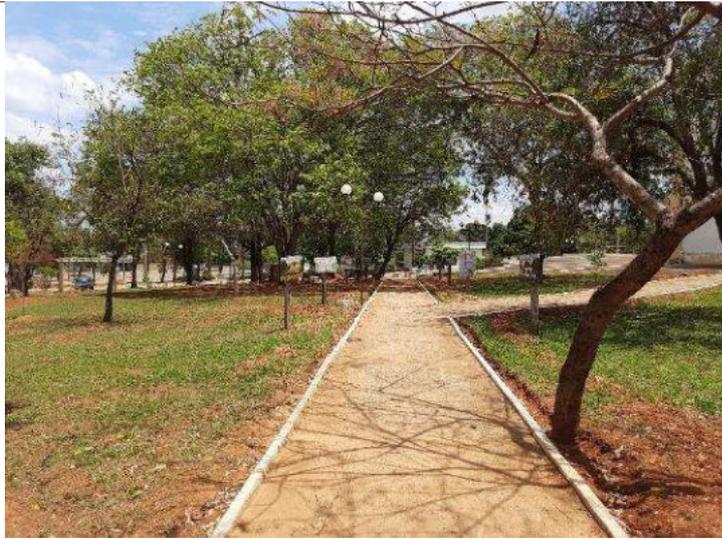
Foto 11: Vista da porção próxima à Igreja Matriz com pisos em cimentado e grandes áreas ajardinadas.

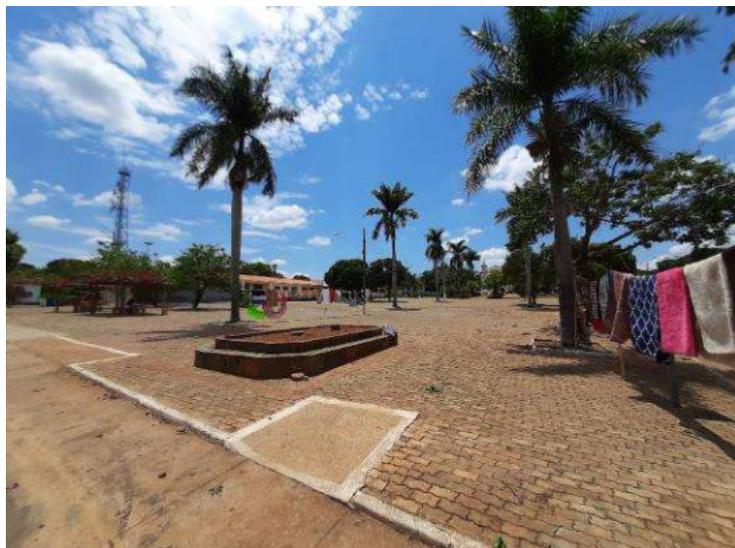
Danos Verificados: O perímetro tombado, apesar de manter boas condições de circulação, ainda apresenta acessos pontuais à portadores de necessidades especiais e ausência de pisos táteis e corrimãos de auxílio. Recomenda-se que seja elaborado e aprovado pelo Conselho Municipal de Proteção ao Patrimônio Cultural intervenções de acessibilidade universal em consonância com a norma NBR 9050.

Foto 12: Vista de rampa de acesso ao passeio.

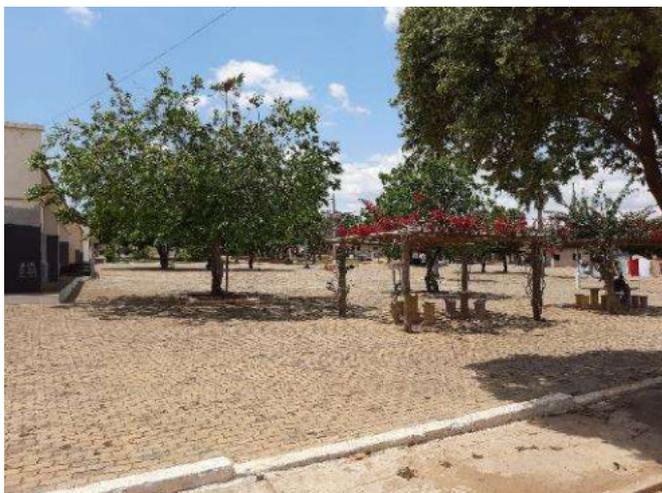
Foto 13: Vista do pergolado em madeira, disposto na esplanada inferior, em bom estado de conservação.

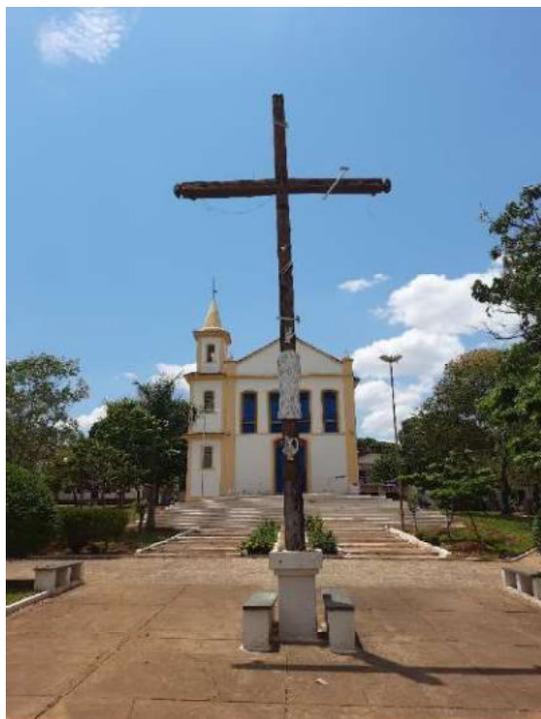
Foto 15: Vista do cruzeiro disposto defronte à Igreja Matriz em

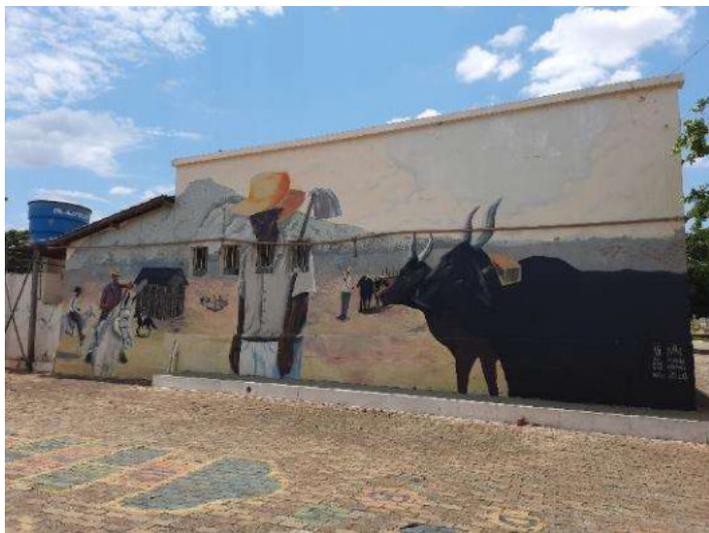
Foto 16: Pintura artística mural realizada em uma das empenas voltadas à praça de São Sebastião, cuja cena retrata o cotidiano da vida sertaneja no campo com o “Morrão” ao fundo, o que contribui para a ambiência do bem.

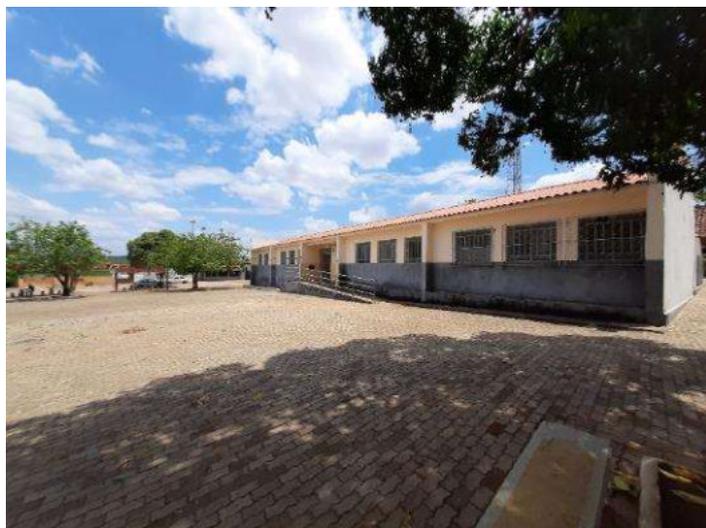
Foto 18: Vista de um dos prédios públicos no interior do perímetro tombado em obras de reforma

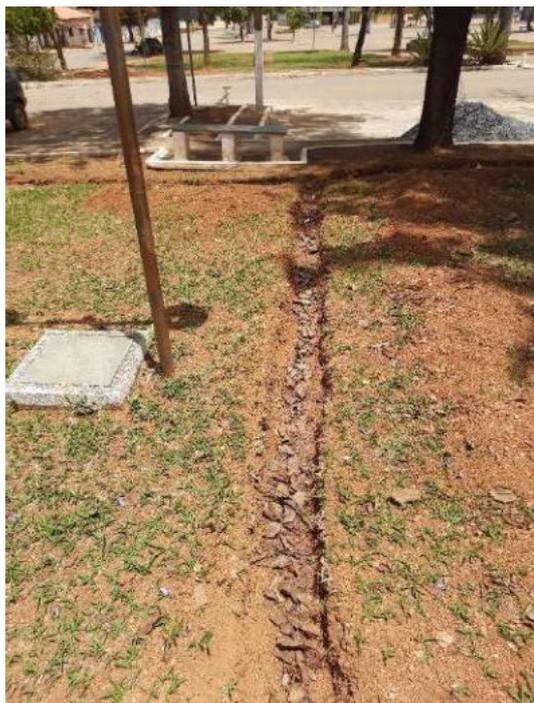
Foto 21: Detalhe da abertura de vala, nos jardins, para embutimento da tubulação e implantação de sistema de irrigação.

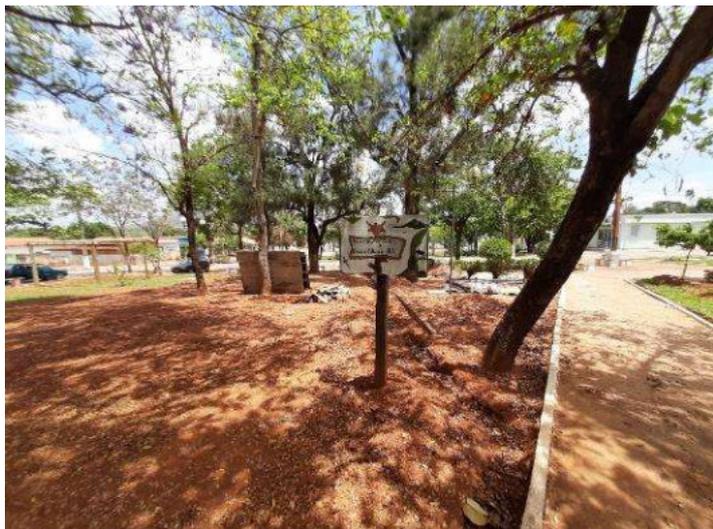
Foto 22: Vista geral dos canteiros em obras e com valas abertas para inserção do sistema de irrigação e manutenção da rede elétrica.
 Autoria: Frederico Prates (06/10/2022)

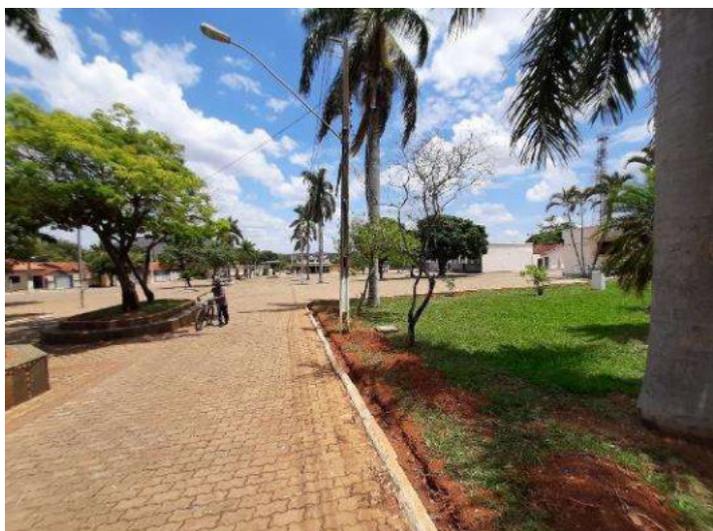
Foto 23: Os demais canteiros, que não eram alvo de intervenção, mantinham forrações e espécies de médio e grande porte bem preservados.
 Autoria: Frederico Prates (06/10/2022)

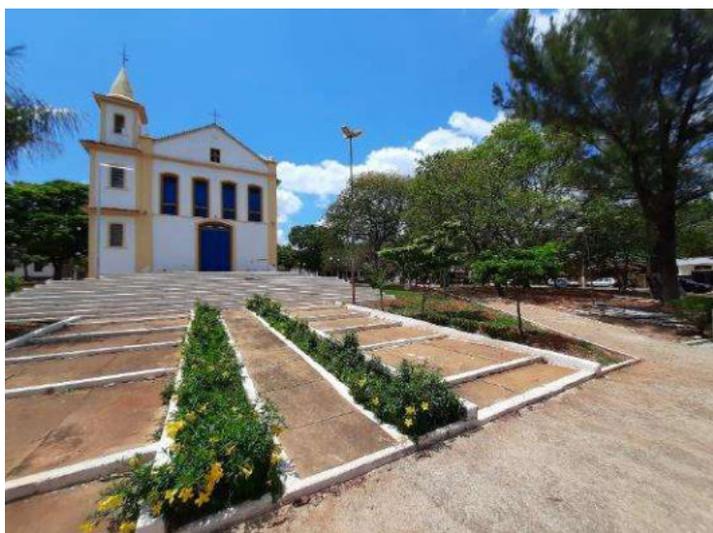
Foto 24: Vista dos canteiros ajardinados próximos à Igreja Matriz em boa apresentação.
 Autoria: Frederico Prates (06/10/2022)

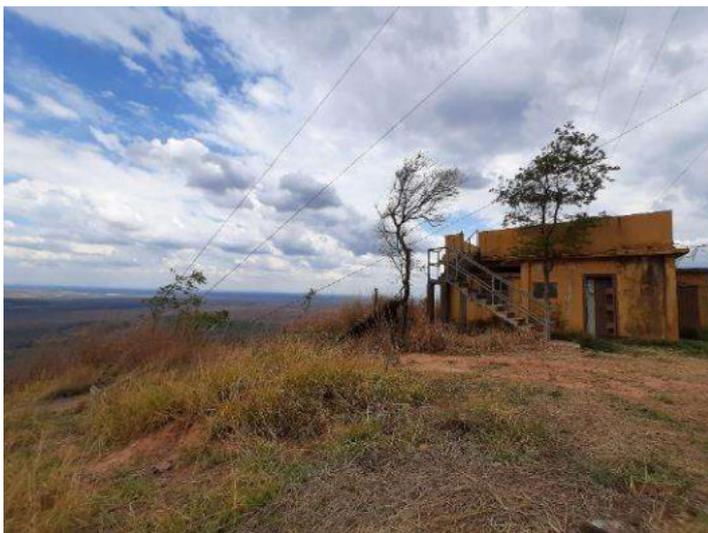
Foto 10: Vista da edificação técnica de auxílio as antenas de rádio e repetição de sinal de telefonia e televisão. Apesar de estável, a apresentação estética do imóvel está ruim.
Autoria: Frederico Prates (06/10/2022)

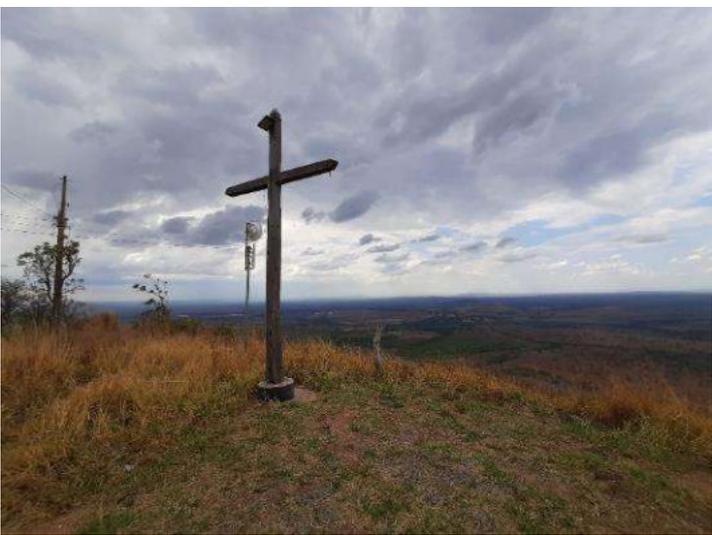
Foto 14: Cruzeiro em madeira implantado no local em estado de conservação razoável. O mesmo esta exposto as intempéries e apresenta desgastes naturais.
Autoria: Frederico Prates (06/10/2022)

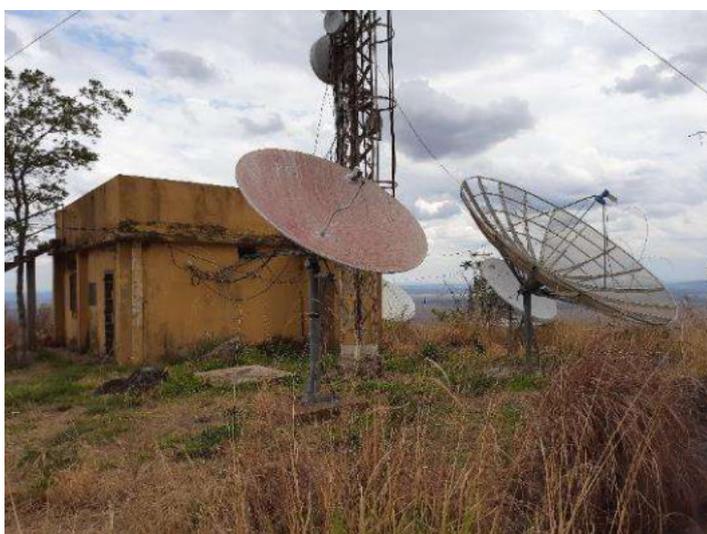
Foto 20: Vista da edificação técnica com apresentação estética degradada e fiação aparente proveniente das antenas. com
 Autoria: Frederico Prates (06/10/2022)

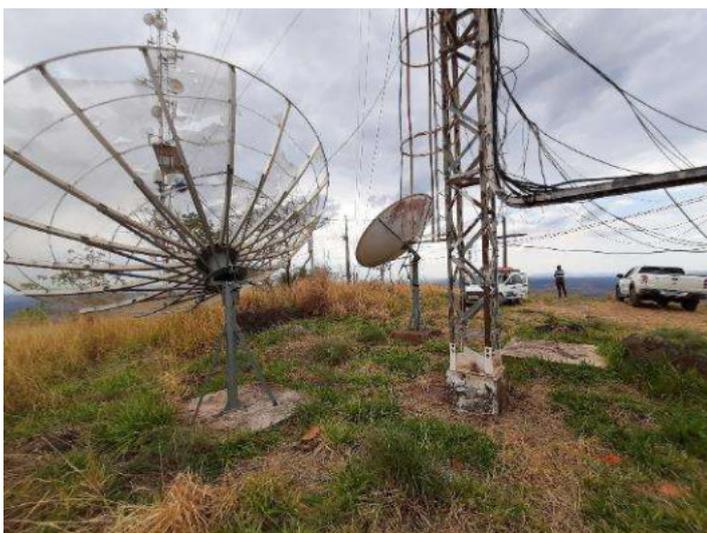
Foto 21: As antenas de repetição de sinal de comunicação geram poluição visual e prejudicam a ambiência estética do bem. Entretanto, quando observado de longe, as mesmas são ocultas e não prejudicam a visualização do bem.

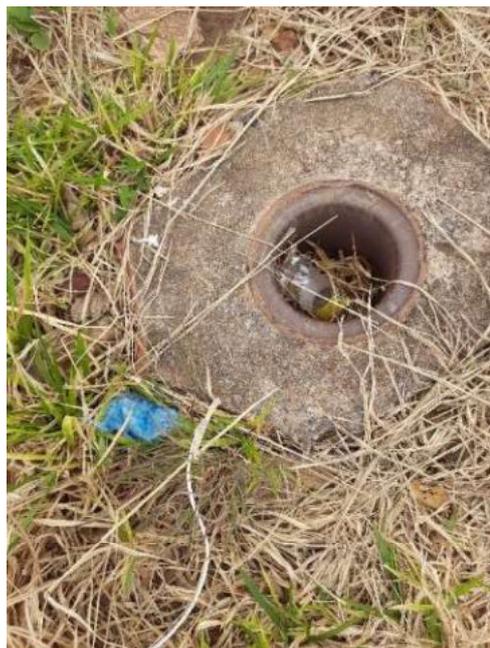
Foto 23: Presença de lixo no cume do "Morrão"
 Autoria: Frederico Prates (06/10/2022)
