Inventário de Proteção do Patrimônio Cultural do Município de Morro da Garça / MG

Exercício 2022
Pasta Quadro II – Proteção
Conjunto documental a . Volume 1

ATUALIZAÇÃO DO INVENTÁRIO DO MUNICÍPIO MORRO DA GARÇA – EXERCÍCIO 2022

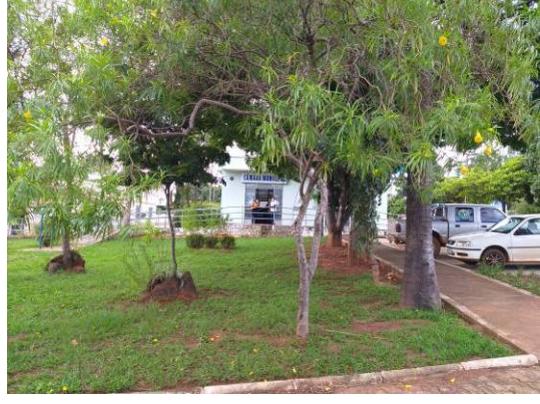
Planta Cadastral do Distrito Sede de Morro da Garça	Foto 01: Vista da Câmara Municipal a partir do passeio de acesso. Nota-se que as árvores obstruem a visibilidade da fachada frontal Autoria: Gabriela Macedo Data: 03/11/2020

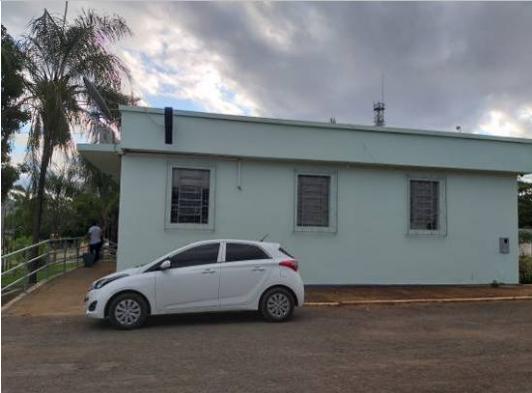
<p>Foto 02: Vista da fachada lateral direita da Câmara Municipal de Morro da Garça. Autoria: Gabriela Macedo Data: 03/11/2020</p>	<p>Foto 03: Vista da fachada posterior da Câmara Municipal de Morro da Garça. Autoria: Gabriela Macedo Data: 03/11/2020</p>

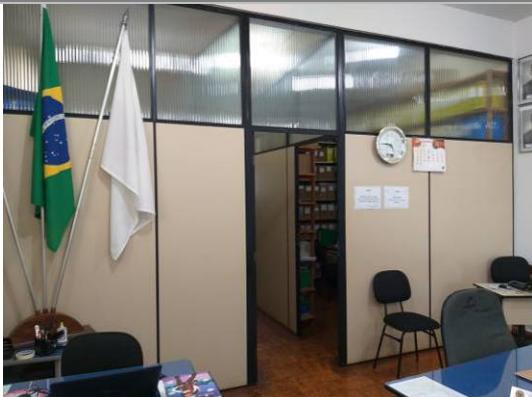
Foto 06: Divisória naval na cor bege com estrutura pintada na cor preta e bandeira transparente.
Autoria: Gabriela Macedo
Data: 03/11/2020

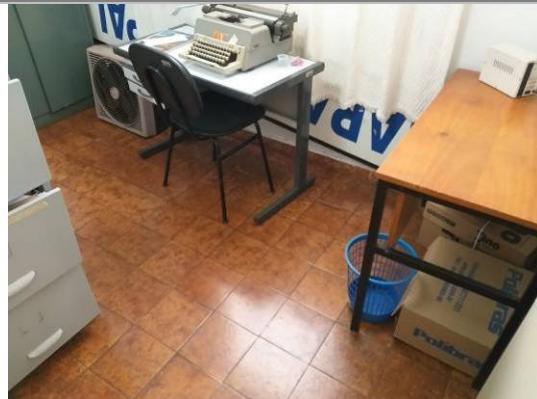
Foto 07: Vista parcial de um dos escritórios. Piso cerâmico presente em todos os cômodos.
Autoria: Gabriela Macedo
Data: 03/11/2020

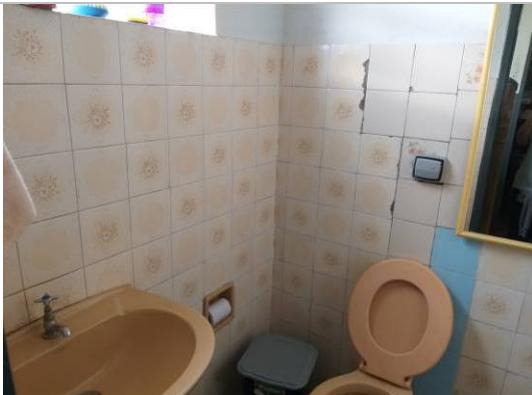
Foto 08: Vista parcial da instalação sanitária com cerâmica à meia altura. Notam-se perdas de peças e substituições por cerâmicas diferentes.
Autoria: Gabriela Macedo
Data: 03/11/2020

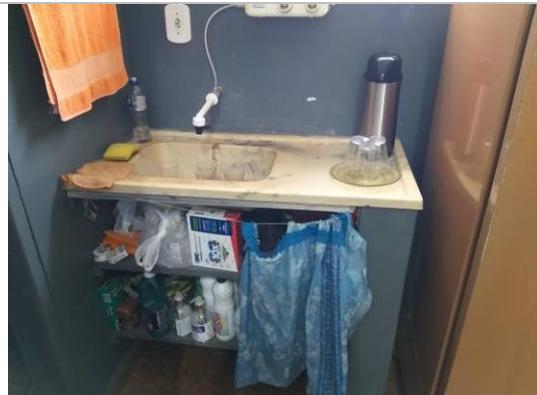
Foto 09: Área da copa com pia apresentando manchas generalizadas e o armário improvisado embaixo da pia prejudica esteticamente o bem.
Autoria: Gabriela Macedo
Data: 03/11/2020

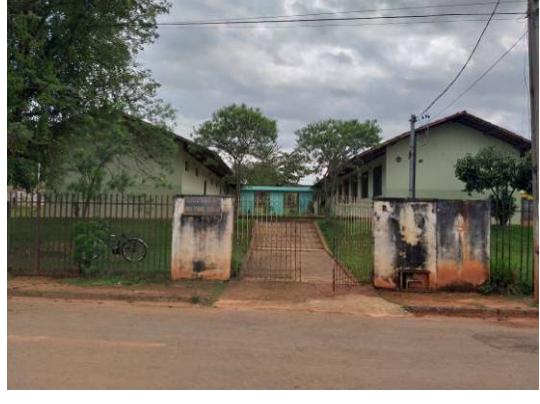
Planta cadastral do Distrito Sede de Morro da Garça	Foto 01: Vista da fachada da Escola Municipal Nossa Senhora Aparecida. Autoria: Gabriela Macedo Data: 03/11/2020

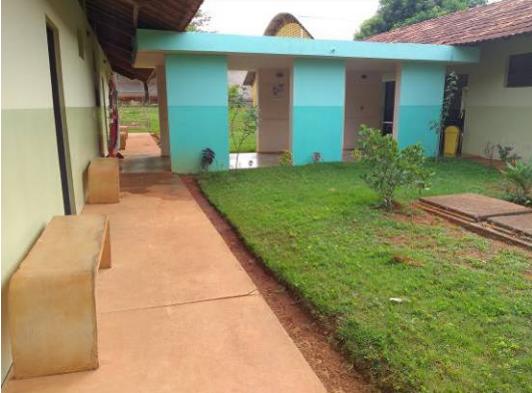
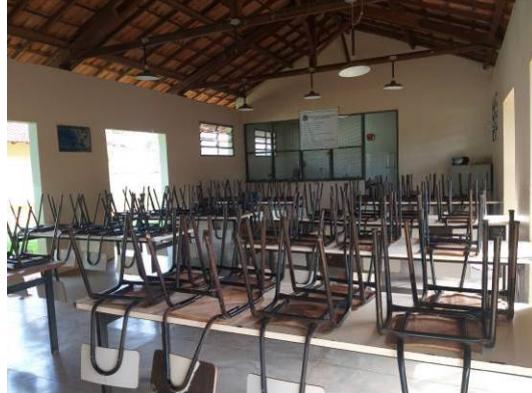
<p>Foto 06: Vista parcial do pátio interno com passeio e bancos de cimento, ambos com acúmulo de sujidades aderidas de cor avermelhada. Corredor com cobertura de laje.</p> <p>Data: 03/11/2020</p>	<p>Foto 07: Vista da cantina com paredes revestidas com camada pictórica na cor branca e sem forro, permitindo vista da estrutura de madeira do telhado.</p> <p>Autoria: Gabriela Macedo</p> <p>Data: 03/11/2020</p>

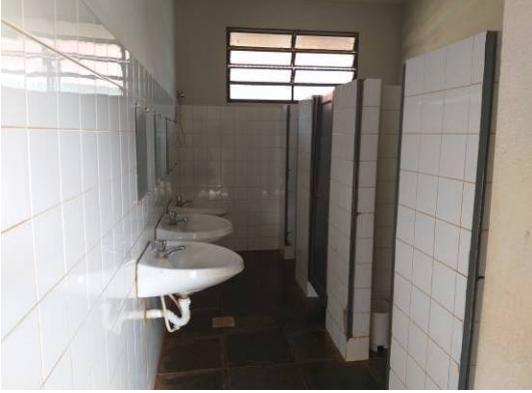
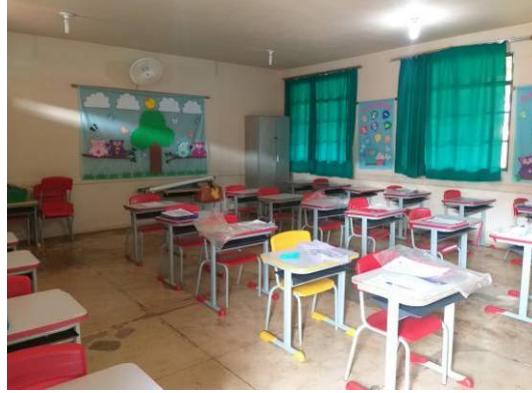
<p>Foto 08: Vista parcial da instalação sanitária com revestimento cerâmico branco a meia altura e piso de ardósia.</p> <p>Autoria: Gabriela Macedo</p> <p>Data: 03/11/2020</p>	<p>Foto 09: Sala de aula com rodapé e piso cerâmico na cor bege, parede com revestimento de camada pictórica na cor branca assim como a laje.</p> <p>Autoria: Gabriela Macedo</p> <p>Data: 03/11/2020</p>
<p>10. Motivação do Inventário: A Escola Municipal Nossa Senhora Aparecida é um importante bem educacional da cidade de Morro da Garça, construído para ampliar o atendimento às crianças do município ao ensino.</p> <p>11. Histórico: A Escola Municipal Nossa Senhora Aparecida e a Escola Municipal Nossa Senhora Imaculada da Conceição foram construídas no mesmo terreno, sendo separadas através de um muro, entretanto, possuem acesso pelo lote posterior sem a necessidade de sair do loteamento. As escolas foram planejadas para atender o ensino fundamental I e sua construção foi idealizada na primeira gestão do Prefeito José Maria de Castro Matos, sendo construídas e inauguradas em 1994. Durante alguns anos a escola também serviu como espaço para o funcionamento da escola de contabilidade, que funcionava no período noturno, entretanto, não se tem registro de quanto tempo durou este funcionamento. Desde o início do século XXI a escola de</p>

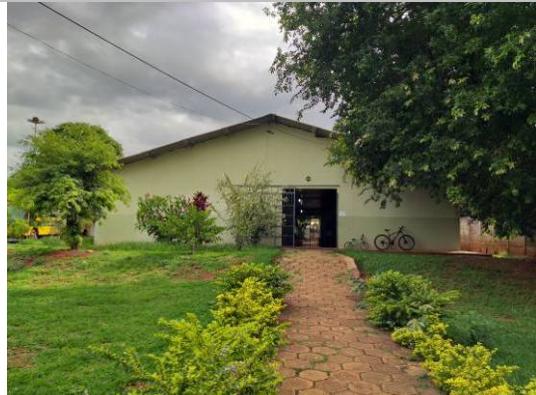
Foto 01: Vista da fachada frontal da Escola Municipal Nossa Senhora Imaculada da Conceição.

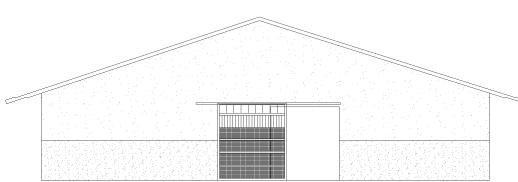
Croqui da fachada da Escola Municipal Nossa Senhora Imaculada da Conceição. Autoria: Gabriela Macedo Data: 12/11/2020	Croqui da fachada da Escola Municipal Nossa Senhora Imaculada da Conceição. Autoria: Gabriela Macedo Data: 12/11/2020

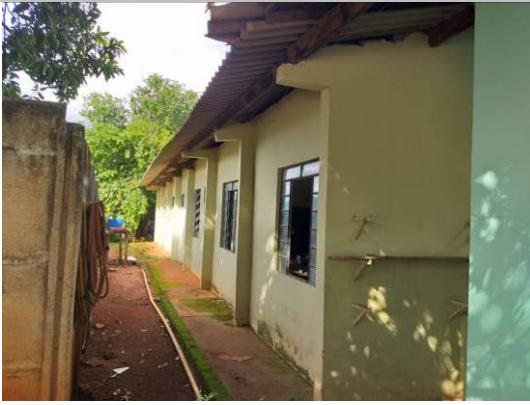
Foto 02: Vista da fachada lateral direita da Escola Municipal Nossa Senhora Imaculada da Conceição. Autoria: Gabriela Macedo Data: 03/11/2020	Foto 03: Vista da fachada posterior da Escola Municipal Nossa Senhora Imaculada da Conceição. Autoria: Gabriela Macedo Data: 03/11/2020

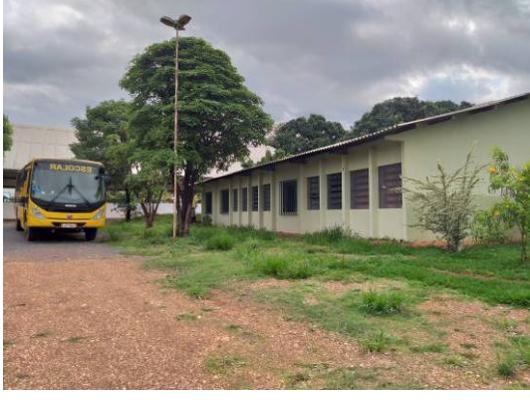
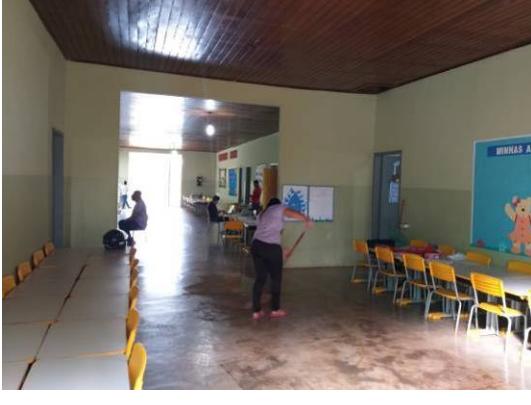
Foto 04: Vista da fachada lateral esquerda da Escola Municipal Nossa Senhora Imaculada da Conceição. Autoria: Gabriela Macedo Data: 03/11/2020	Foto 05: Vista do corredor interno e área de refeitório. Piso de cimento queimado apresenta manchas. Autoria: Gabriela Macedo Data: 03/11/2020

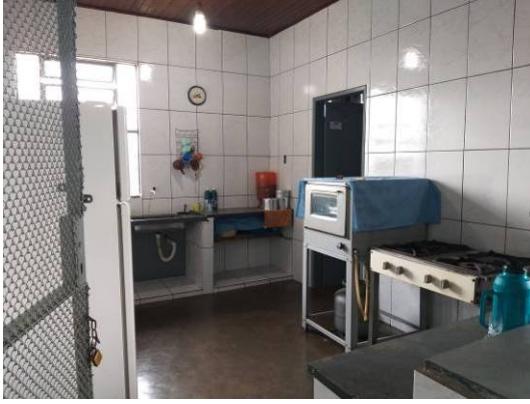
Foto 06: Cozinha com revestimento cerâmico branco e piso de cimento queimado. Autoria: Gabriela Macedo Data: 03/11/2020	Foto 07: Instalação sanitária com parede pintada a metade altura na cor cinza e o restante na cor branca. Autoria: Gabriela Macedo Data: 03/11/2020

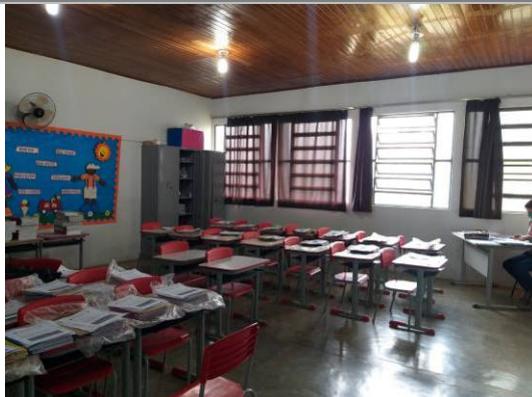
Foto 08: Uma das salas de aula. Forro de madeira, paredes recebem pintura na cor verde e piso de cimento queimado.
Autoria: Gabriela Macedo
Data: 03/11/2020

17. Análise do estado de conservação: O estado de conservação do bem é excelente. Não foram encontradas avarias que prejudiquem esteticamente ou estruturalmente o bem, com exceção somente das manchas no piso de cimento e uma trinca.

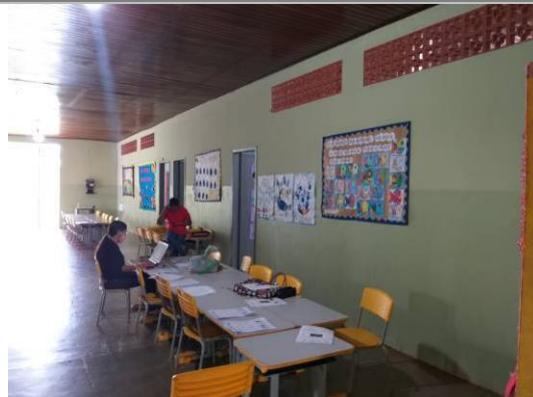
Foto 09: Corredor principal com detalhe da ventilação das salas de aula em cobogó cerâmico.
Autoria: Gabriela Macedo
Data: 03/11/2020

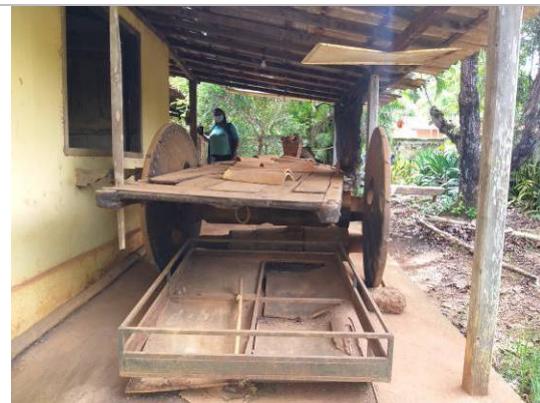
Foto 01: Vista do Carro de Boi.
Autor: Gabriela Macedo
Data: 03/11/2020

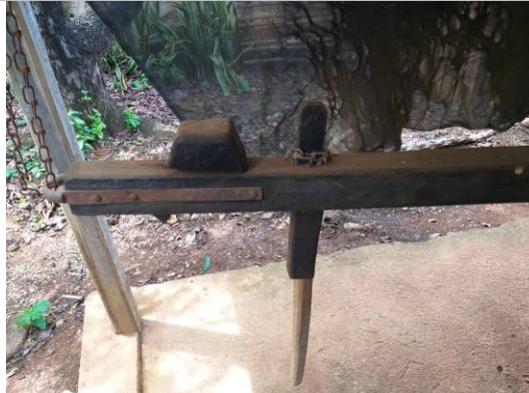
Foto 02: Detalhe da ponta do cabeçalho.
Autor: Gabriela Macedo
Data: 03/11/2020

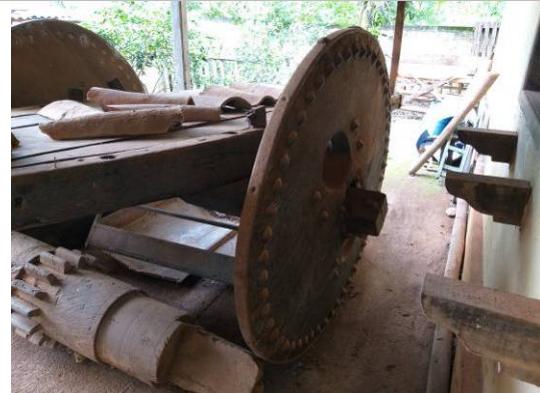
Foto 03: Vista da roda direita, nota-se acúmulo generalizado de sujidades.
Autor: Gabriela Macedo. Data: 03/11/2020

25. Fatores de degradação: As avarias encontradas no carro de boi são em decorrência do próprio uso, da ação do tempo, ausência de manutenção constante e bem como a falta de uso.

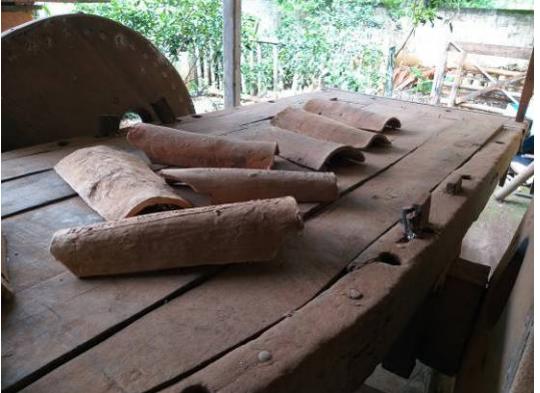
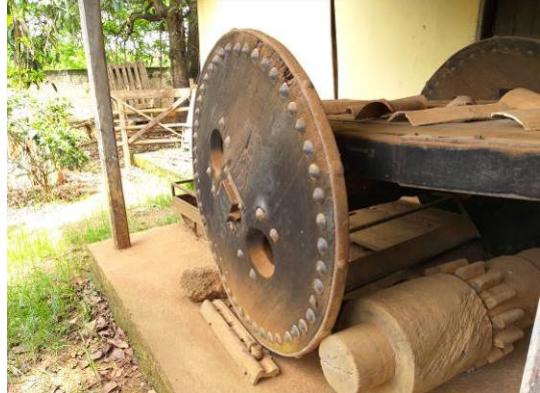
<p>Foto 04: Vista da mesa. Notam-se fissuras pontuais, desgaste superficial da madeira e acúmulo de sujidades. Autor: Gabriela Macedo Data: 03/11/2020</p>	<p>Foto 05: Vista da roda esquerda, nota-se escurecimento da madeira e ressecamento. Autor: Gabriela Macedo Data: 03/11/2020</p>

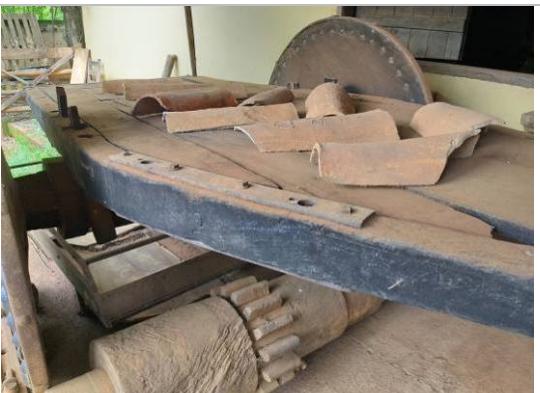
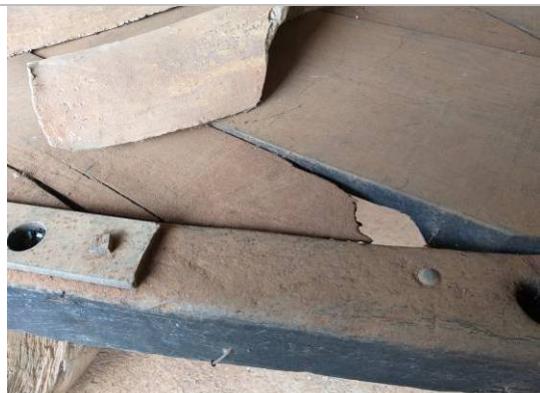
<p>Foto 06: Estrutura da mesa apresenta manchas enegrecidas, desgaste superficial e acúmulo de sujidades. Autor: Gabriela Macedo Data: 03/11/2020</p>	<p>Foto 07: Detalhe da mesa com perda pontal de parte, fissura da peça de madeira, sinal de oxidação da ferragem e acúmulo de sujidade. Autor: Gabriela Macedo Data: 03/11/2020</p>

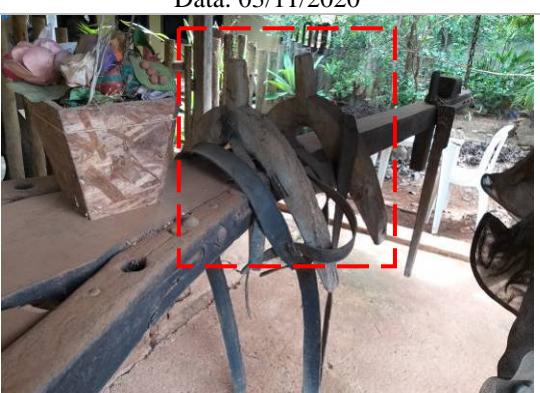
<p>Foto 08: Detalhe das cangas, peça em que se prende o cabeçalho e que é colocada sobre o pescoço dos bois. Data: 03/11/2020</p>	<p>Foto 09: Vista da mesa que apresenta falta de calefação entre as peças, fissuras, acúmulo de sujidades e escurecimento de partes. Data: 03/11/2020</p>
