Inventário de Proteção do Patrimônio Cultural

Morro da Garça/ MG

Quadro IIA :: Proteção :: Exercício 2024

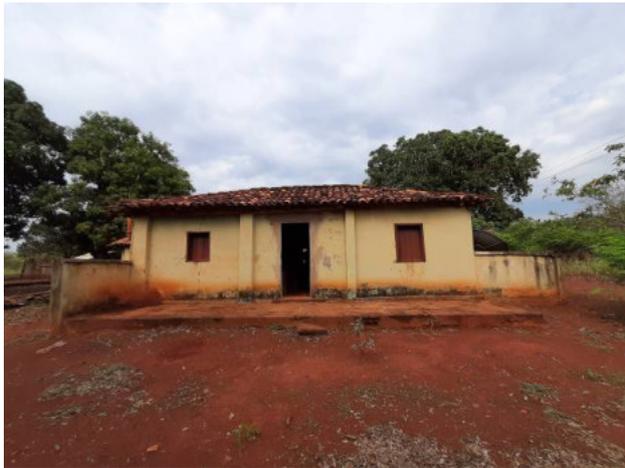
Foto 01: Vista da fachada frontal da edificação residencial.

A edificação residencial se encontra em estado regular de conservação, apresentando alguns danos pontuais decorrentes da falta de manutenção e da falta de reformas ao longo dos últimos anos. É possível notar a presença de rachaduras nas alvenarias, manchas de umidade ascendente na base, perda da camada de revestimento deixando os tijolos cerâmicos aparentes, fiação aparente, desprendimento da camada de tinta e sujidade aderida. O madeiramento que estrutura a cobertura e o das esquadrias apresentam áreas de perda, rachaduras e sujidade. O piso de cimento queimado vermelho presente em todos os cômodos da edificação apresenta fissuras, abrasionamento, manchas e esmaecimento da cor. Nota-se que a porta da entrada foi substituída, e que a intervenção não foi devidamente finalizada, permanecendo as áreas do entorno do vão em cimento sem pintura. Por fim, a edificação é circundada por um passeio de cimento que apresenta significativas áreas de perda, trincas, manchas de umidade e crescimento de vegetação.

Tendo em vista o estado de conservação atual da edificação é necessário uma reforma completa do imóvel, visando principalmente a correção de danos tal como as rachaduras e manchas de umidade ascendente nas alvenarias, incluindo ainda os revestimentos que integram a construção. A partir de uma reforma completa, assegurando a preservação dos aspectos, características e materiais que garantiram a sua valorização enquanto exemplar arquitetônico relevante no contexto local, deve ser realizada a manutenção constante nos próximos anos.

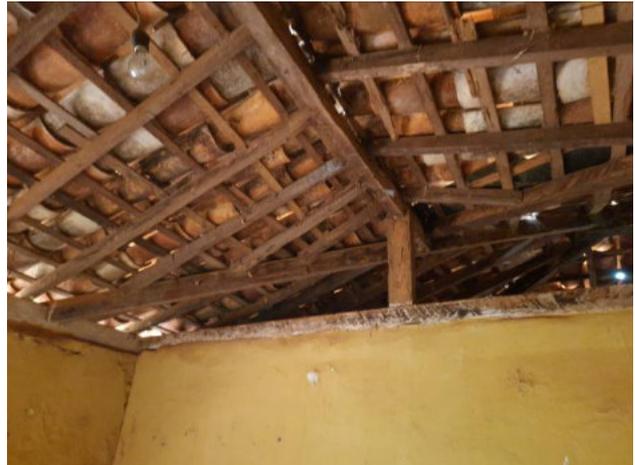
Foto 06: Detalhe da estrutura do telhado de madeira com telhas cerâmicas, a partir de um dos cômodos da edificação que não apresenta forro.

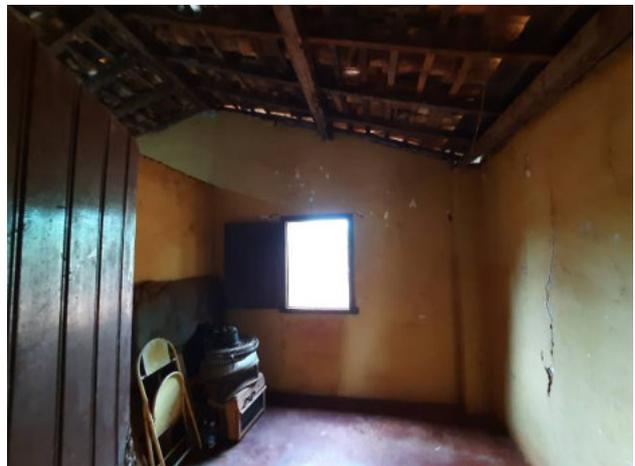
Foto 08: Registro de outro cômodo da edificação sendo possível observar os mesmos elementos da fotografia anterior, e ainda rachadura na alvenaria à direita.

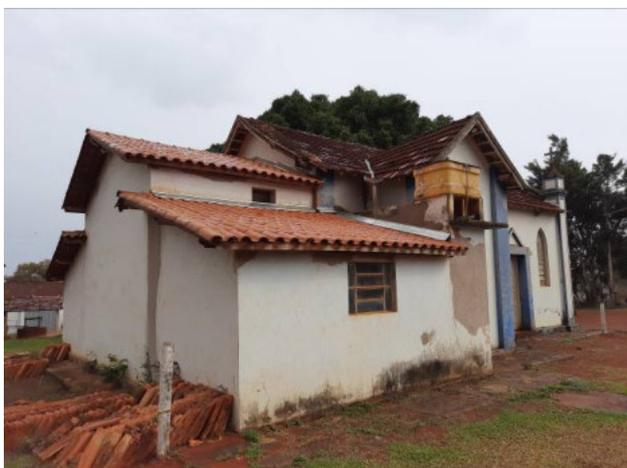
Foto 03: Vista parcial da fachada lateral esquerda e posterior da Capela de Nossa Senhora da Cabeça e São Geraldo, com destaque para os volumes que foram anexados posteriormente à edificação.

Os fatores de degradação são principalmente a ação do tempo, das intempéries e a falta de manutenção constante da edificação. Além disso, é possível ressaltar a realização de intervenções descaracterizantes, tal como os volumes que foram acrescentados a edificação, a substituição da telha cerâmica por outra de composição diferente, o que acaba comprometendo a fruição do bem cultural.

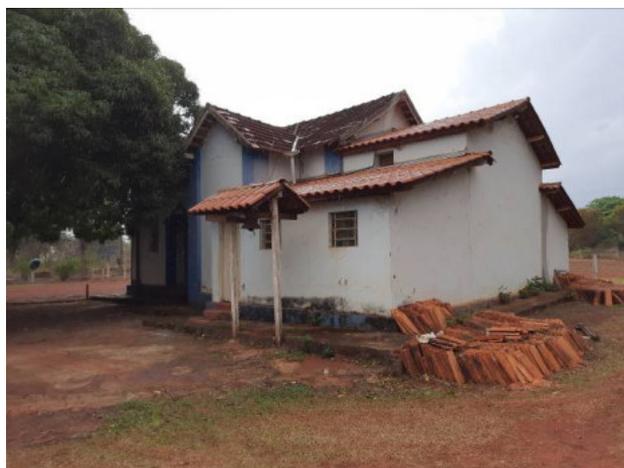
Foto 04: Vista da fachada posterior e lateral direita da Capela de Nossa Senhora da Cabeça e São Geraldo, sendo possível avistar também a estrutura do sino.

Ainda é possível apontar que a estrutura que sustenta o sino, que permanece disposto na lateral esquerda da edificação, apresenta áreas de perdas do madeiramento, trincas, e ainda perda da camada de tinta. Por sua vez, o passeio de cimento que circunda a edificação apresenta manchas de umidade, rachaduras e crescimento de vegetação.

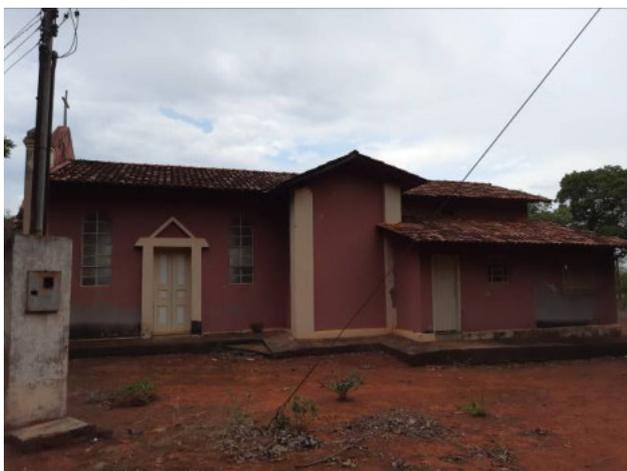
Foto 03: Fachada lateral direita da Capela de Nossa Senhora de Fátima na comunidade rural de Vila de Fátima em Morro da Garça.

A edificação se encontra em estado regular de conservação, sendo observados danos nos revestimentos, bem como patologias estruturais, que devem ser devidamente reparadas. O principal dano estrutural verificado foram as rachaduras que se apresentam em diversos lugares das alvenarias, algumas já complementadas com cimento, indicando processos de intervenção em prol da melhoria do dano. Trata-se de algo que deve ser devidamente verificado e corrigido, evitando-se medidas paliativas. Outra patologia é a umidade ascendente, relacionada a impermeabilização da edificação, identificada através das manchas escurecidas nas alvenarias em região próxima ao solo, visíveis nos trechos sem revestimento.

Outros danos observados foram o desprendimento e perda da camada de tinta nas fachadas, concentradas na base das alvenarias onde a umidade é mais evidente, ainda próximo as rachaduras, e em outros trechos diversos. A pintura das fachadas ainda traz marcas de sujidade e os demais elementos constitutivos sujidade aderida. O madeiramento das esquadrias apresenta rachaduras e pequenas áreas de perda, em razão do ressecamento do material, com destaque para o madeiramento dos pilares da torre sineira, que apresenta significativas áreas de perda, provavelmente em razão do ataque de insetos xilófagos, e da cruz na lateral direita da platibanda. Ainda nas esquadrias nota-se a presença de vidros quebrados ou trincados.

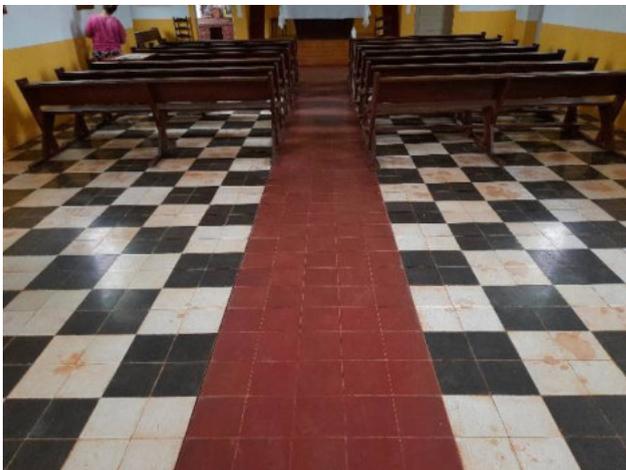
Foto 07: Detalhe do piso em ladrilho hidráulico da nave da Capela de São José.

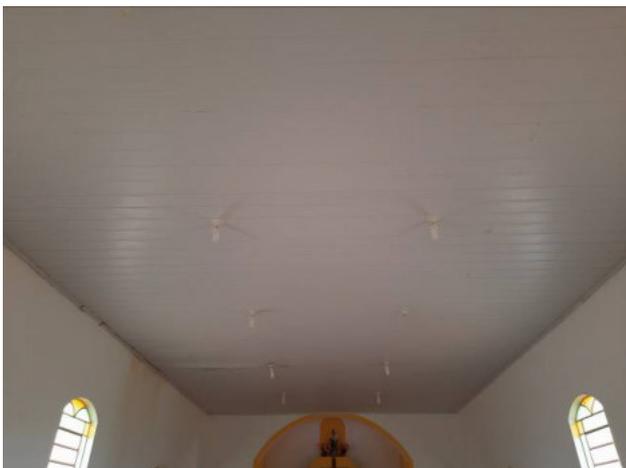
Foto 09: Detalhe do forro de PVC da nave.

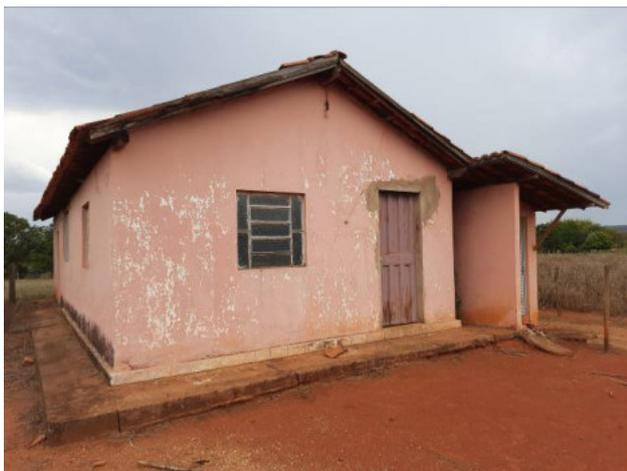
Foto 01: Vista da fachada frontal do imóvel que abriga o Salão Comunitário Lagoa do Peixe.

A edificação que abriga o Salão Comunitário Lagoa do Peixe se encontra em estado de conservação regular, apresentando problemas estruturais que devem ser devidamente corrigidos para a preservação do imóvel e segurança de seus usuários. Os três principais problemas encontrados foram rachaduras na alvenaria, o que indica problemas estruturais, manchas de umidade ascendente, ocasionadas por problemas de impermeabilização do imóvel, e ainda trecho da cobertura em desnível, principalmente no trecho posterior. Além desses três danos significativos, é possível verificar desprendimento da camada de tinta das fachadas, esmaecimento e sujidade, vidros das esquadrias quebrados e metal oxidado. Na fachada a porta de entrada foi substituída e a reforma não foi finalizada, permanecendo com áreas sem acabamento. No interior é possível observar fiação aparente, orifícios no madeiramento da estrutura da cobertura, causando sujidade no chão do cômodo, e sujidade nas frestas do forro em PVC. A camada de tinta das paredes no interior também apresenta sujidade.
