Laudos Técnicos do Estado de Conservação dos Bens Materiais Protegidos na Esfera Municipal

Morro da Garça/ MG

Quadro IIIA : : Salvaguarda e Promoção : : Exercício 2024

| 3. Laudo Técnico do Bem Imóvel Casarão a rua Boaventura Pereira Leite, nº 44 – Atual Casa da Cultura do Sertão | 5 |

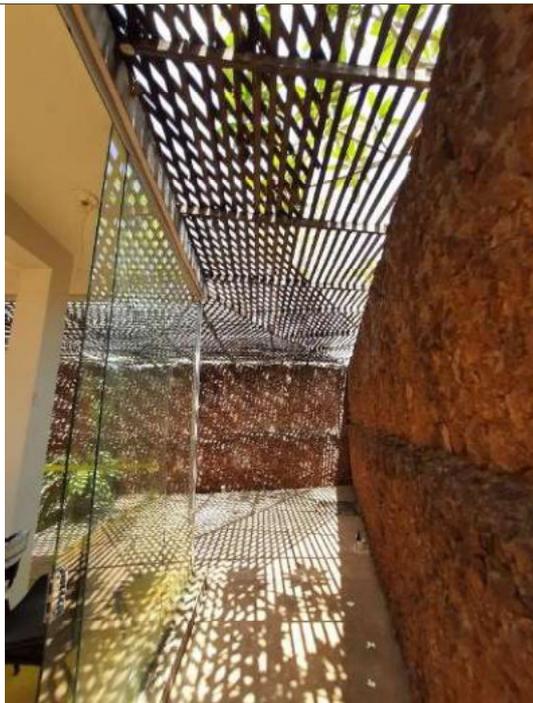
Foto 09: Vista dos muros de pedra, internos ao perímetro tombado, em bom estado de conservação. Observou-se apenas a incidência de sujidade superficial de fácil remoção.
 Autoria: Frederico Prates (06/10/2022)

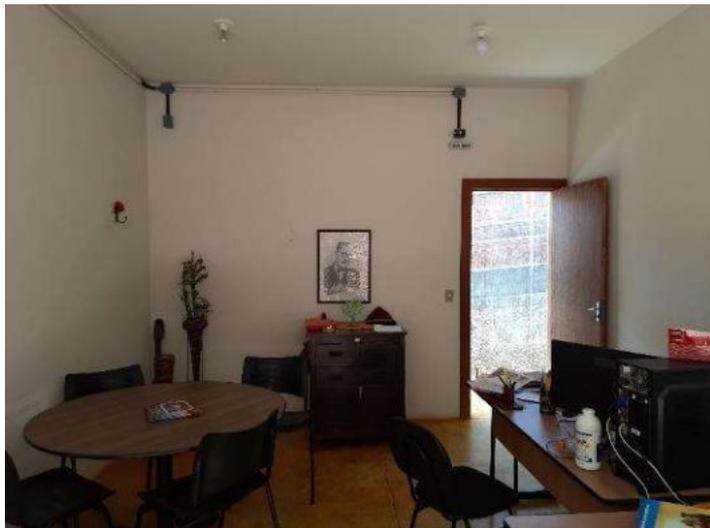
Foto 10: Vista interna do volume anexo com revestimentos em bom estado de conservação. Autoria: Frederico Prates (06/10/2022)

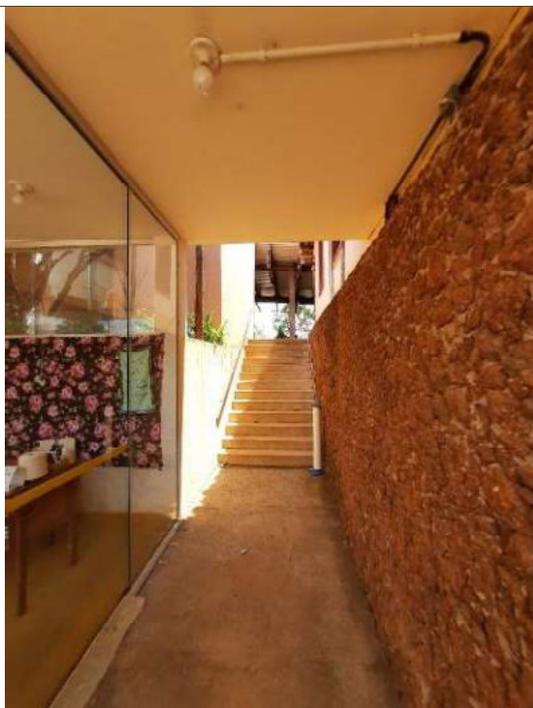
Foto 11: Vista do acesso secundário, através do volume anexo, com revestimentos e alvenarias em bom estado de conservação. Autoria: Frederico Prates (06/10/2022)

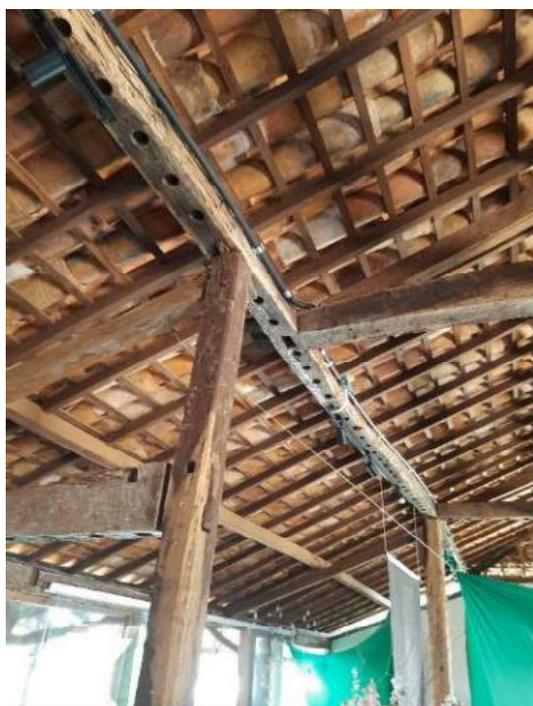
Foto 22: As instalações elétricas, no volume principal, foram organizadas em conduítes externos, o que facilita a manutenção da rede elétrica sem mutilar o bem.

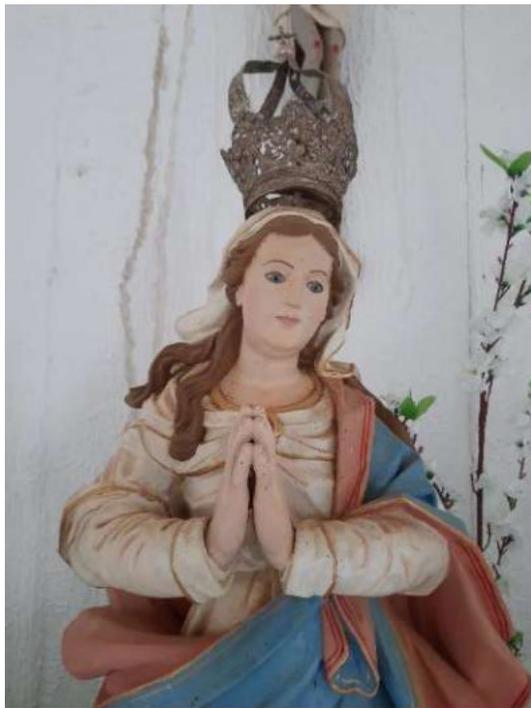
Foto 02: Vista da face da imagem em bom estado de conservação

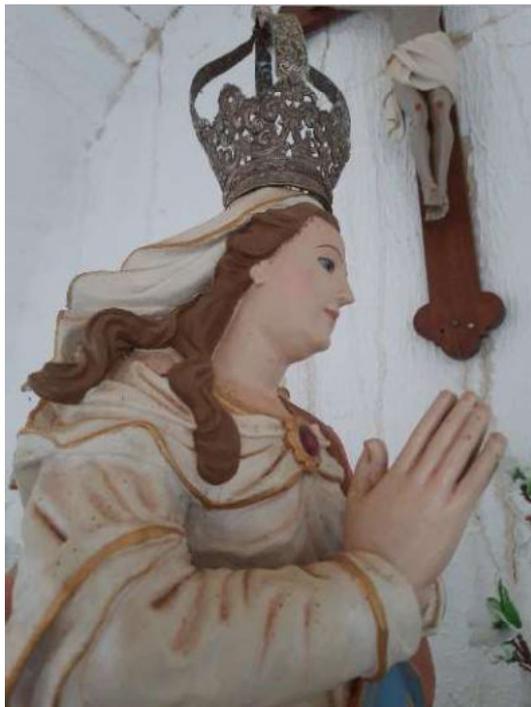
Foto 03: Pormenor do braço direito da imagem. Observa-se a existência de sujidade superficial no panejamento da imagem.

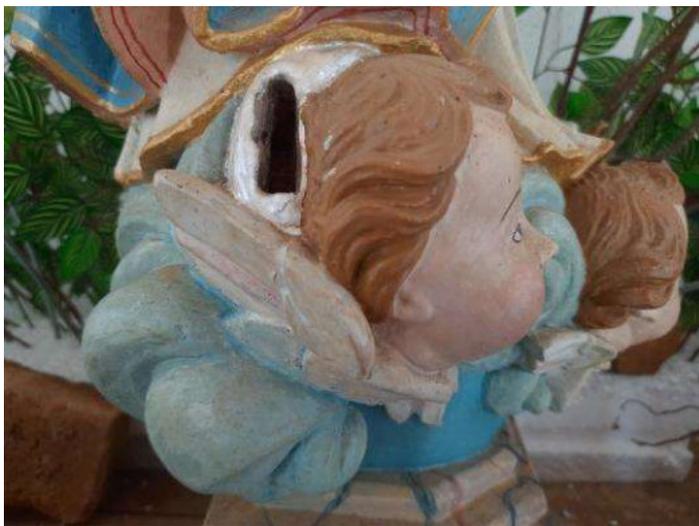
Foto 14: Pormenor da base da peça, onde um dos atributos (cornos) foi perdido.

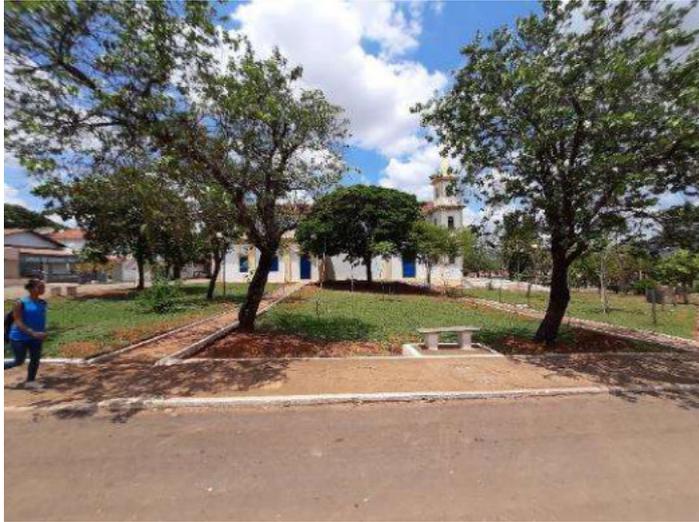
Foto 02: Vista parcial das vias pavimentadas em asfalto que circundam o bem em bom estado de conservação.

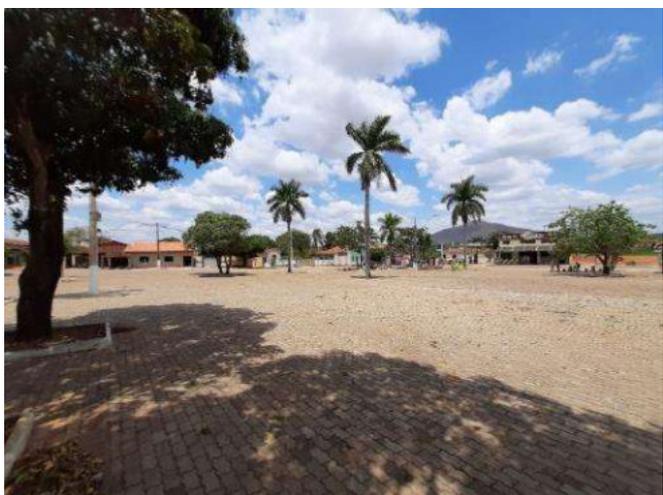
Foto 10: Vista da esplanada inferior com pavimentação em blocos intertravados de concreto em bom estado de conservação.
 Autoria: Frederico Prates (06/10/2022)

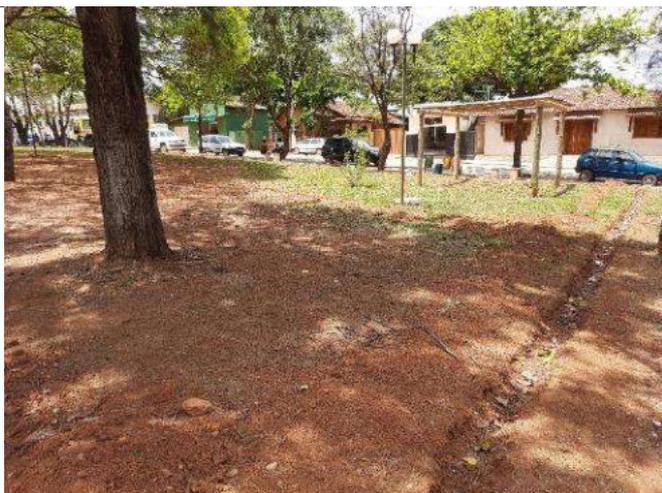
Foto 14: Área ajardinada em obras, com abertura de valas para disposição de nova fiação e iluminação pública e decorativa.

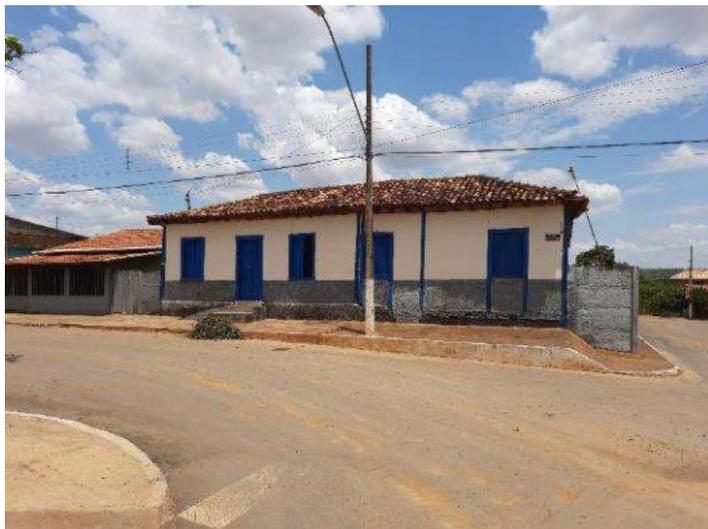
Foto 17: Vista parcial do perímetro tombado. As edificações horizontais contribuem para ambiência do bem. Observa-se ainda a fiação aérea, sendo recomendado a substituição por rede subterrânea. Autoria: Frederico Prates (06/10/2022)

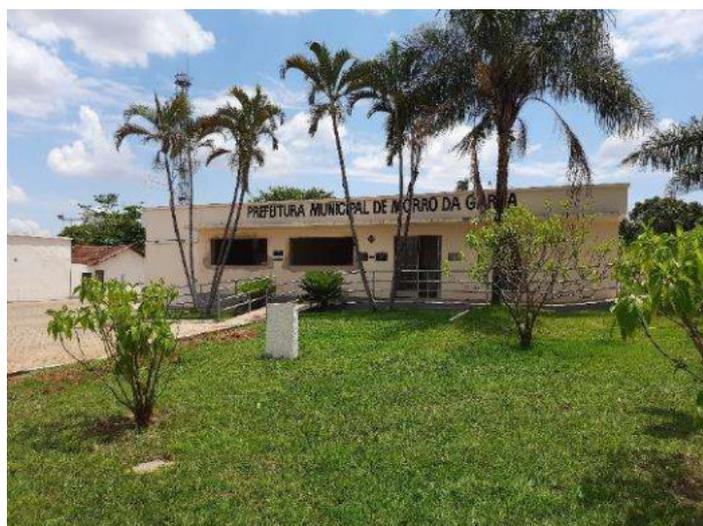
Foto 19: Prédio da Prefeitura Municipal em obras de reforma, sem acréscimos volumétrico.

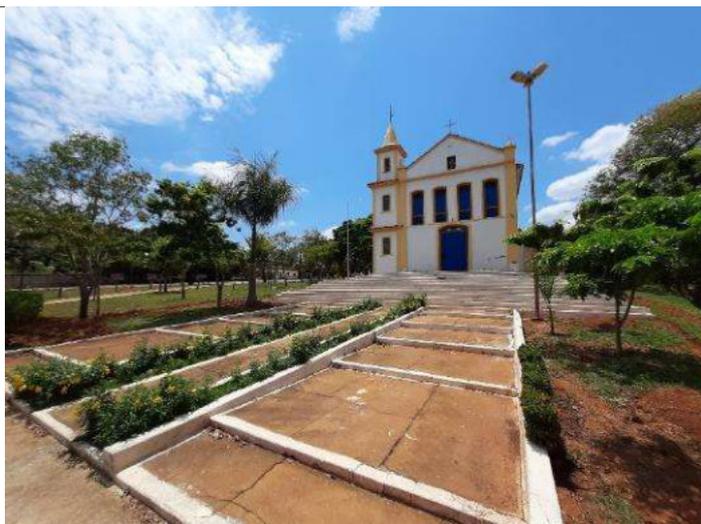
Foto 20: Vista da Igreja Matriz em bom estado de conservação. A edificação tem destaque na paisagem local.
 Autoria: Frederico Prates (06/10/2022)

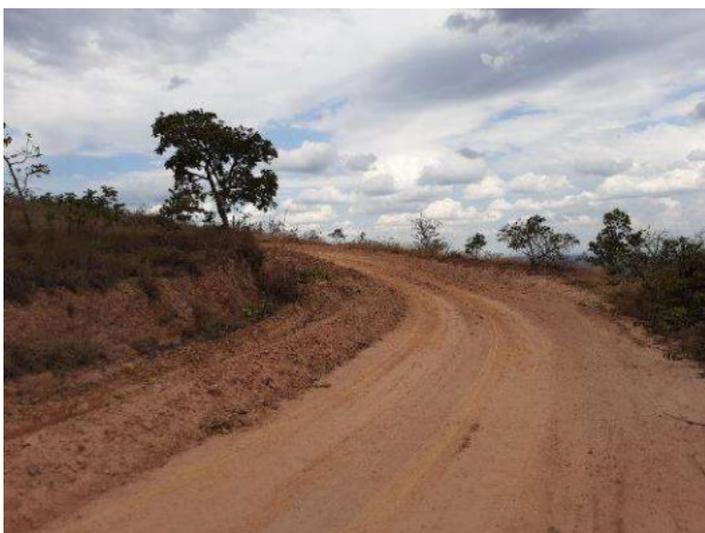
Danos Verificados: A estrada de acesso vicinal ao perímetro tombado esta em boas condições de circulação, apesar de não pavimentada. No interior do perímetro a circulação de veículos é dificultada pela inclinação da via e as condições da pista, que em períodos chuvosos torna-se muito escorregadia e em períodos de seca, devido ao acúmulo de poeira, não permite a tração adequada dos veículos. O trajeto a pé pode ser feito sem maiores dificuldades. Verificou-se que nos trechos erodidos, as margens da via, foi feito um tratamento com pneus e aterro, o que paralisou, paliativamente, o continuo desmoronamento.

Foto 05: Pormenor de trecho onde a erosão lateral foi contida por intervenção.

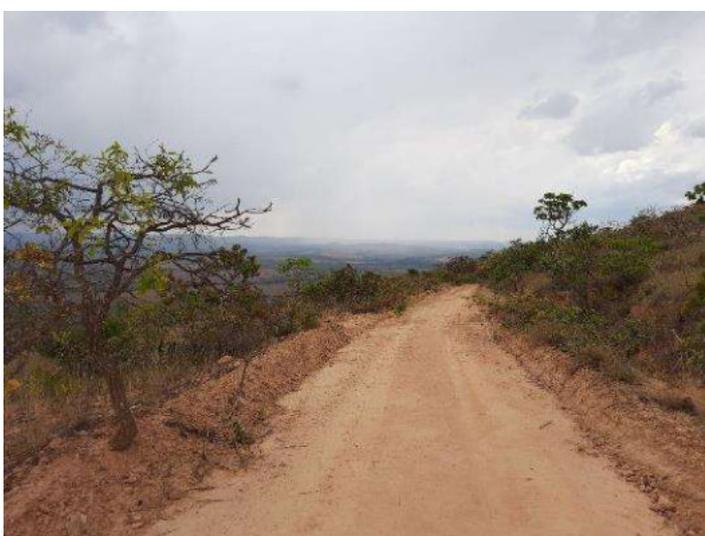
Foto 06: Via de acesso ao cume do Morrão. A via havia sido recentemente patrolada e tinha boas condições de tráfego.

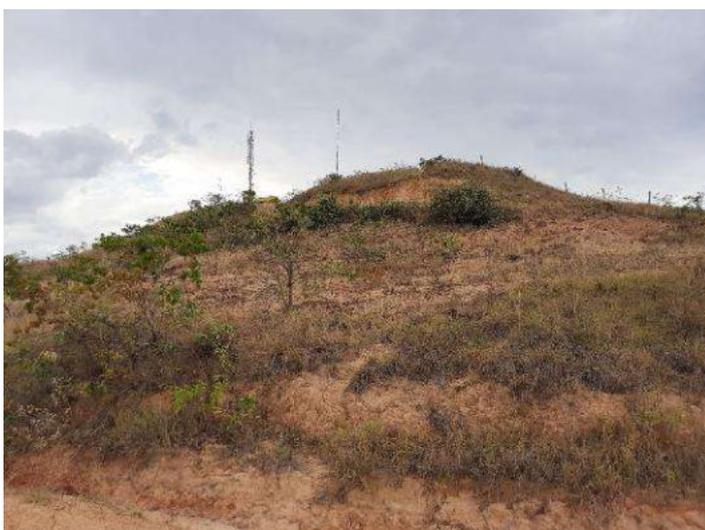
Foto 07: Vista do cume do Morrão à partir da via de acesso. Nota-se vegetação seca propicia ao alastramento de incêndio florestais.

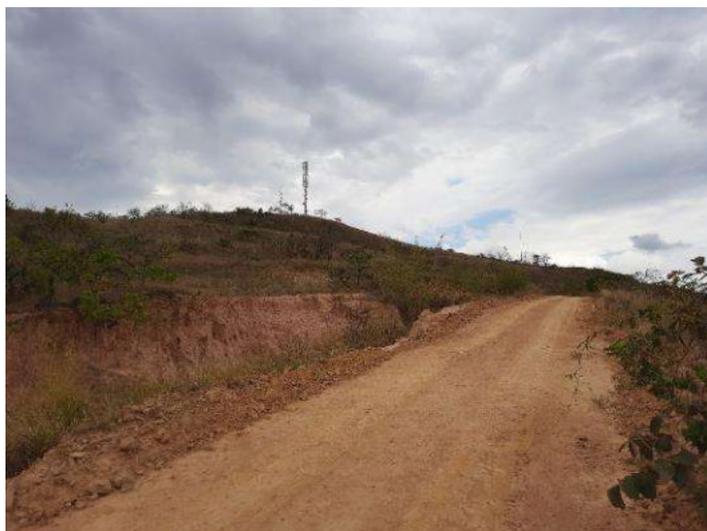
| <p>Danos Verificados: Ao longo da via de acesso ao bem tombado, na subida que antecede o cume do “Morrão”, foi verificado, à esquerda da via, trecho com processo erosivo. No local foram realizadas intervenções de recuperação, com inserção de pneus e aterros para contenção da degradação.</p> | | | | |

Foto 08: Pormenor de trecho onde a erosão lateral foi contida por intervenção.
 Autoria: Frederico Prates
 (06/10/2022)

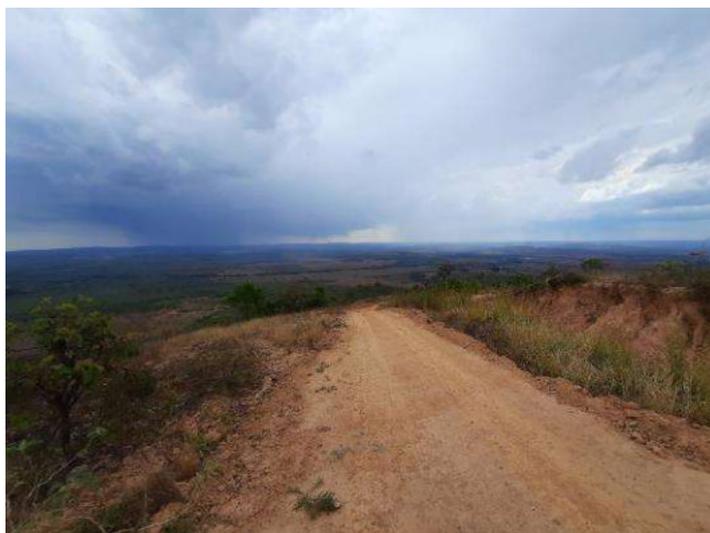
Foto 09: Via de acesso ao perímetro do bem tombado, em boas condições de circulação.
 Autoria: Frederico Prates
 (06/10/2022)

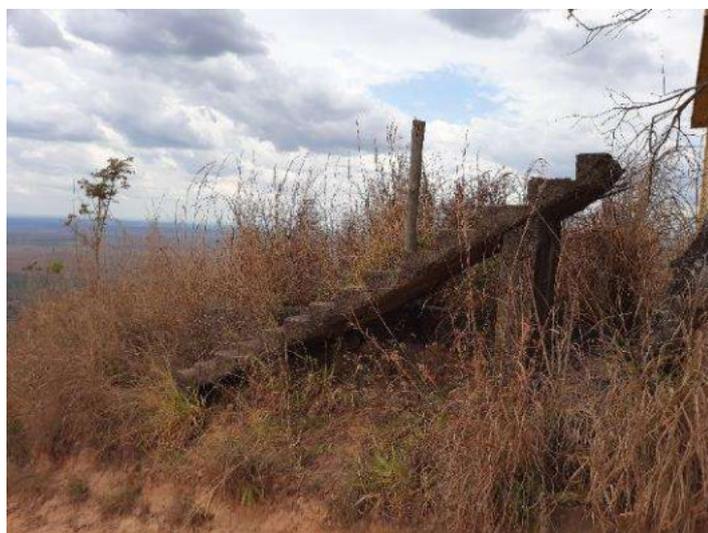
Foto 11: Ruínas de escada para acesso à cobertura do bem. A mesma foi abandonada e construída outra no local.
Autoria: Frederico Prates (06/10/2022)

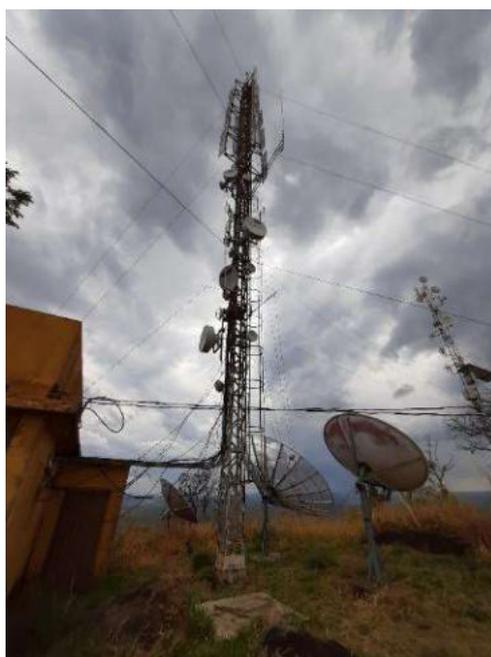
Foto 12: Vista das antenas de repetição de sinal de comunicação. As mesmas estão atarantadas no solo e apresentam pontos com oxidação.
Autoria: Frederico Prates (06/10/2022)

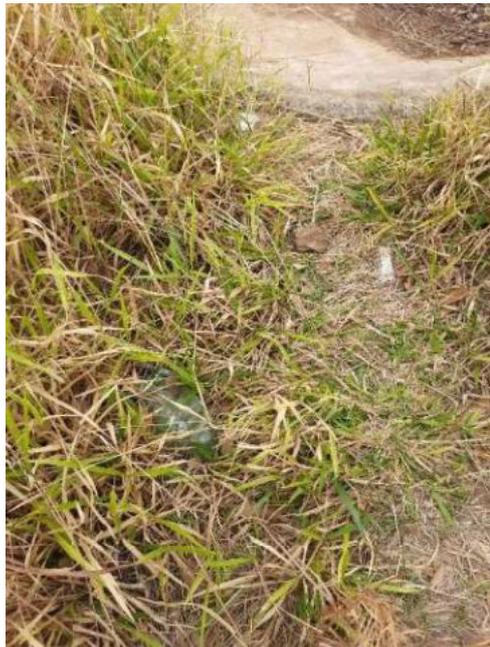
Foto 22: Presença de lixo no cume do "Morrão"
 Autoria: Frederico Prates (06/10/2022)

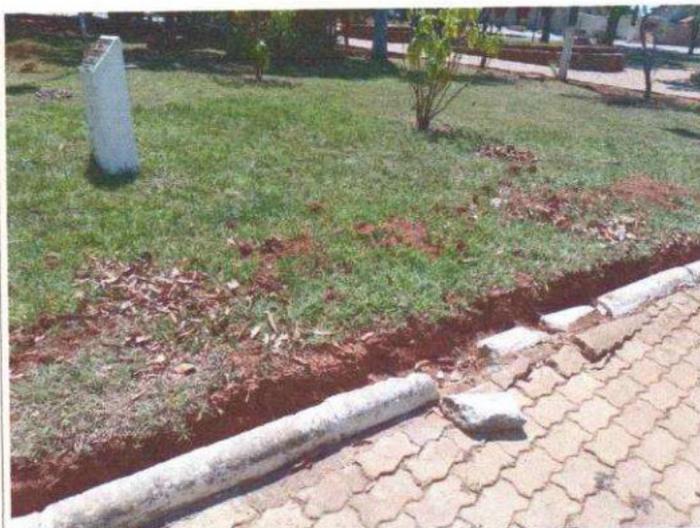
Legenda: irrigação
para os jardins

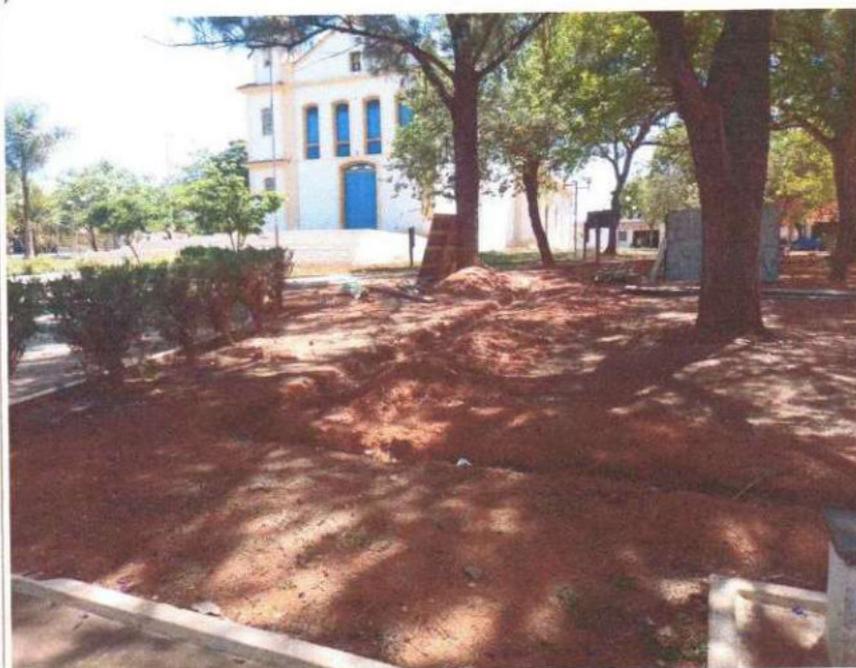
Foto 2

Legenda: retirada das
plantas e grama
velhas e local para
colocar sistema de
irrigação.

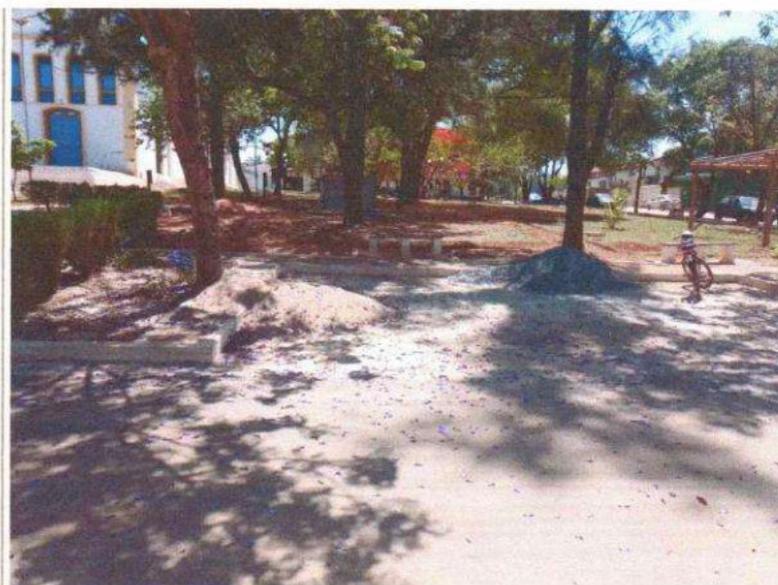
jardins da Praça São

Sebastião

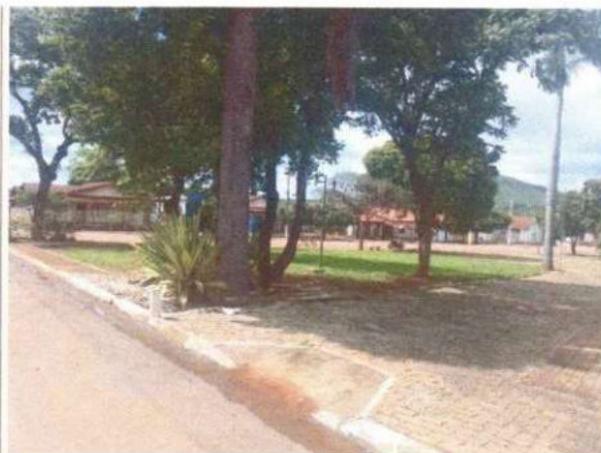
Foto 4

jardins da Praça São

Sebastião

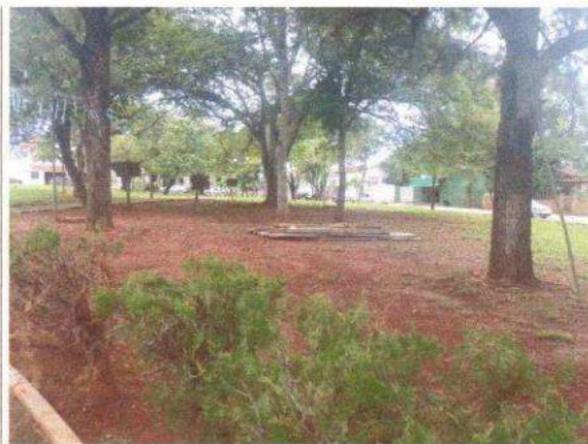
jardins da Praça São

Sebastião
